中信地域における補修を必要とする橋梁点検調査 2

A Survey 2 of the Bridges That Needs Maintenance in Chuhsin-Area

Toshimiya NAGATO

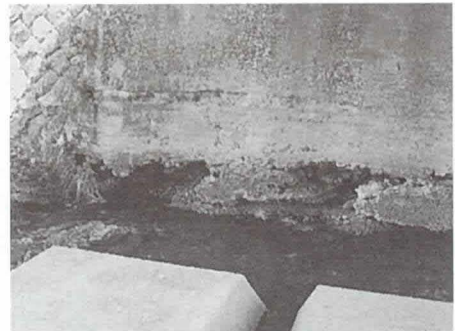
写真2

写真2は表面に骨材のとび出しジャンカの発生がおこっている。これは、施工不良コンクリートを打ち込む際、コンクリの落下高さが4メートルを越してしまいコンクリートの材料分離によりジャンカが発生してしまったと考えられる。又、型枠下端からのセメントペーストの漏れ締め固め不足が考えられる。

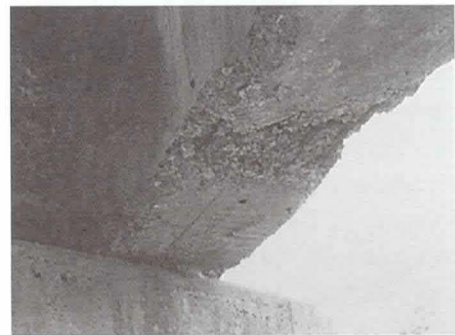
写真3

写真3は、床板裏の状態を写す。コンクリートの部分的な剥離、剥落が起こっているのがわかる。梁であれば筋にそって剥落しているところや、かぶり厚さが比較的少ないところでのコンクリート剥離が確認出来ることから、中性化による劣化現象と考えられる。

この橋の床板がかぶり厚さが比較的少なかったために、中性化により、鉄筋が腐食進み、床板コンクリート片を押し出しコンクリート片が剥落したと考えられる。

すでに剥落していることから、劣化限度に達しているため早急に補修する必要がある。補修方法としては、珪酸リチウム水溶液等を塗布する事により中性化による劣化を防ぐ必要がある。

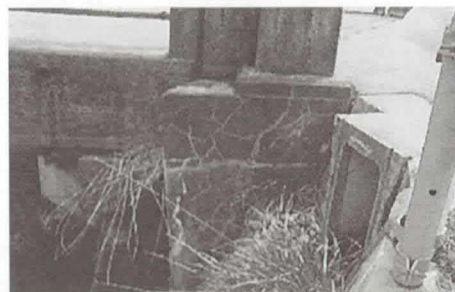
写真5

写真5はアバット部のひび割れで、この箇所は、無筋コンクリート部分なので、このような亀甲状のひび割れが起こすケースは、アルカリ骨材反応によるひび割れである。このような劣化現象が起こっている状態では、コンクリート内部にまでアルカリ骨材反応による劣化が発達する恐れがある（進展期のため）。現段階に置いてひび割れ箇所からのアルカリシリケートの白いゲルがみられることからアルカリ骨材反応の可能性が高いといえる。

今のところ構造上の問題ないが、使用性能、周辺的环境への影響が問題となるため、定期点検を強化し、表面処理による補修を行う必要がある。

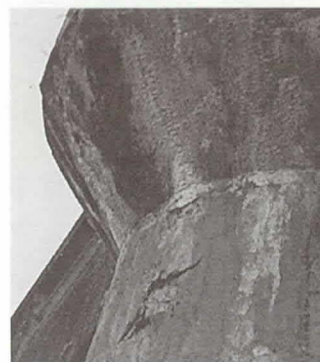
写真6

写真6は連結部橋台でのコンクリートの剥離とエフロレッセンスの侵出が起こっている状態である。連結部上の水平部に堆積した汚染物質が、雨水とともに流下した事による、エフロレッセンスが

生成,そして藻類などの死骸がついた事による色素の付着と考えられる。

何回もエフロレッセンスが生成されることでモルタル部分が剥離し部分的なコンクリートの剥離が生じたのである。

現段階では、構造上問題がないと言えるが、表面剥離が起こっているので、剥離箇所から中性化が起こる可能性が高い為、ポリマーセメントを塗布するなどによる表面補修をする必要がある。

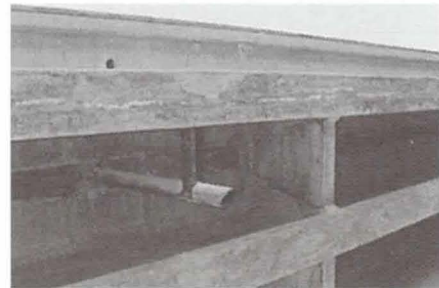
写真8

写真8は、床板横の長軸方向にそってひび割れが生じている写真である。

この長軸方向に発生するひび割れは、膨張が鉄筋で拘束されているために長軸方向にそってひび割れが生じる事によるもので、アルカリ骨材反応の代表的な例である。

補修方法に関しては、前述したように、これという補修方法はないのだが、この鹿島大橋は建設から5年ほど経過した状態であり、今後アルカリ骨材反応がさらに進行し劣化していくことが考えられる。

そのため定期的な点検を行い、外部環境からの水分の侵入を遮断する機能とコンクリート内部に存在する水分を適度に発散させる機能を持った塗料を塗布する事により今後起こる劣化を防ぐ必要がある。

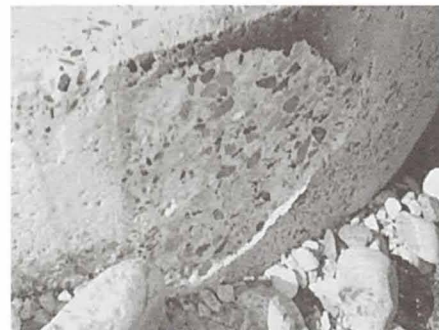
写真9

写真9は、本橋の橋脚下部の写真である、このすりへり現象は、河川中に設置されていることから流水の影響を強く受けている、なおかつ流水には砂礫を含んでいるためにすりへり現象を加速させている。現段階では、表層部のモルタルがすりへりにより剥げ落ちを起こしている、今後流水による侵食により、粗骨材まですりへりを起こす可能性が高い事を考慮し、早急に表面被覆による補修を行う必要がある。

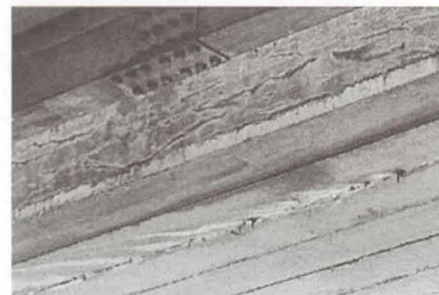
写真11

この写真11は、床板における長軸方向のひび割れです。ひび割れの方向から考えると長軸方向にそってひび割れが発生している。コンクリート膨張

が鉄筋によって拘束されているために長軸方向にひび割れが発生した事がわかる。ひび割れの色に注目すると、うすいピンク色をしていることがわかる。原因はあまりはっきりしないが、アルカリ性が高いことが、ひび割れをピンク色にしたと考えられる。

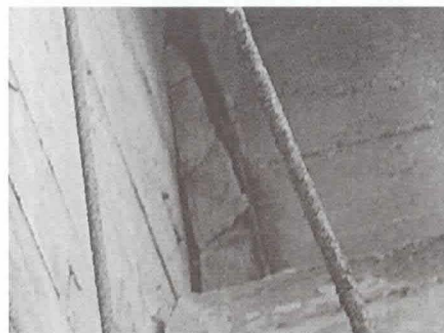
写真 13

写真13は橋台部でのコールドジョイントが起きているこれは、打ち継ぎ目の不連続な面が生じたためこの面はコールドジョイントが発生した、これによりコンクリート中の鉄筋が錆び、鉄筋の腐食によって鉄筋がコンクリートを押し出したと考えられる。補修としては、写真の状態では、鉄筋の錆びをはっきり取りUカット工法などひび割れの補修に準じて行う。

Uカット工法はコールドジョイント部分に油性シーリング材を塗布しポリマーセメントモルタルを流し込み、その上全体にポリマーセメントを塗布する必要がある。

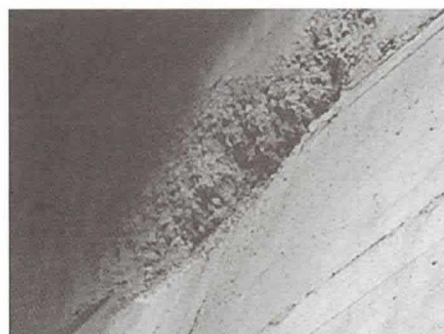
写真 14

写真14は、写真13と同じように橋台部で起こったコンクリートの剥げ落ちである。これは、橋台のうち継ぎ目付近で起きていることから、打ち継ぎ目の内部欠陥、覆工コンクリートの背面空洞やPC構造物における空洞打ち継ぎ目での施工不慮、そして打ち継ぎ部付近では、せん断方向に対してひび割れが起こしやすいためコンクリートの剥離が起こったと考えられる。この橋台は、完成後に補強工事が行われたが、施工不慮と、交通量が多いため補強箇所にもせん断力における破損が見られた。

剥落の補修なので、不要部分をはっきり取り、健全部分を露出。コンクリートで打ちかえる。などの補修を行う必要がある。

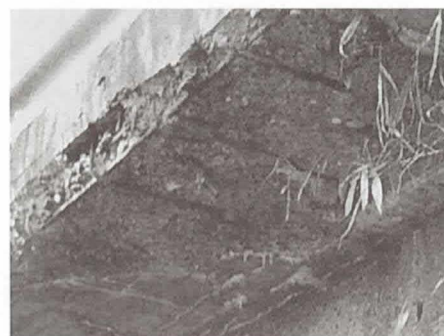
写真 15

写真15では、地覆下のコンクリートの剥げ落ちが起こっている。原因としては、写真16を見てわかるように高欄部が融雪剤によりスケーリングを起こしている、これにより高欄部が損傷し、損傷した

高欄部から水分や融雪剤の浸入が起こり、塩害や中性化が発生し、鉄筋の腐食が進行(錆びによる膨張)した結果ひび割れが生じかぶり厚さが比較的少ない高欄下のコンクリート片が押し出されかぶりコンクリートの剥落が起こった。

鉄筋の腐食が確認できるので、早期の補修が必要となり補修方法としては、鉄筋の裏側まで劣化コンク

リートをはつり取り、鉄筋の錆び落としを十分に行い、鉄筋の防せい(錆)処理をした後、ポリマーセメントモルタルなどの断面修復材で復旧するのが良いと思われる。

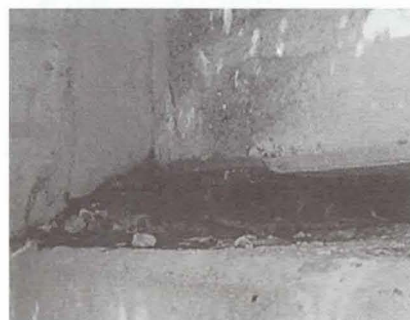
写真 17

写真17は、支承部の状態です、錆びによる劣化が進行している、太田橋は、松本の南部に位置し、糸静ラインでの地震が起こる可能性が高い事をふまえて耐震に強いゴム支承などに交換するとよい。

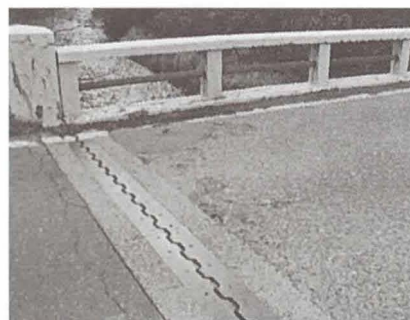
写真 18

写真18は太田橋のコンクリート舗装面の状態である、ジョイント部周辺に破損が多く見られ、部分的なアスファルトで補修が行われているのがわかる、しかし補修箇所にもアスファルトの陥没が見えるので、舗装部全体にアスファルト舗装の必要がある。

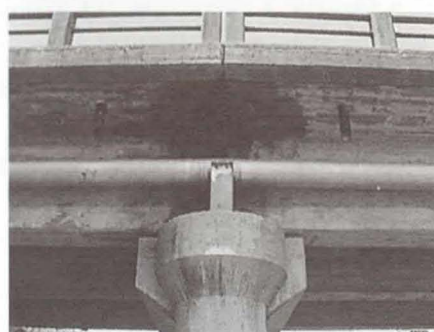
写真 20

写真20の写真は床板裏の状態である。床板の裏全体にひび割れが起こり、そのひび割れからエフロレッセンスが見られた。エフロレッセンスに錆び汁などの赤褐色が見られないことから、コールドジョイント部のひび割れからのエフロレッセンスと考えられる。路床アスファルトの陥没や、排水溝詰まりなどが原因と考えられる。コンクリートの中には確実に水分移動があるため、雨水や融雪剤などによって鉄筋が腐食する可能性があるため、早急にひび割れ補修工法とアスファルト舗装の下に表面被覆工法をおこなう補修が良い。

写真20は連結部の状態で黒い染みの様になっているこれは、排水溝詰まりによる連結部からコンクリートに雨水の染み出した現象によるものです。コンクリート舗装面には交通量の増加や、車両積載積載量の増大などによりアスファルト舗装にひび割れや陥没などが多く発生し、その部分から連結部への水分の染み出しと考えられる。コンクリート中に水分供給が起こる事は、劣化現象に繋がるので、排水溝詰まりを直し定期的に点検をする必要がある。

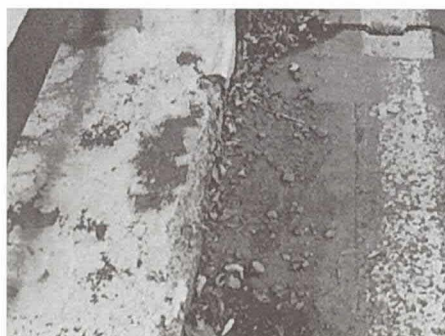
写真 22

写真22は地覆部のポップアウトを起こしているのが解る,これは融雪剤による凍結融解作用によるポップアウトが起こったものである。

現段階での補修は行われてなくこのまま長期間放置されると,破損部からより多くの塩分や水分がコンクリート中に浸入し床板へ影響を与えてしまい,そのため補修が必要となってしまう。補修方法としては,表層の砂利を健全な部分まではつり取り,その後融雪剤などから守るため表面被覆(表面からの腐食性物質の侵入防止および,剥落防止)補修をおこなうのが良いと考えられる。

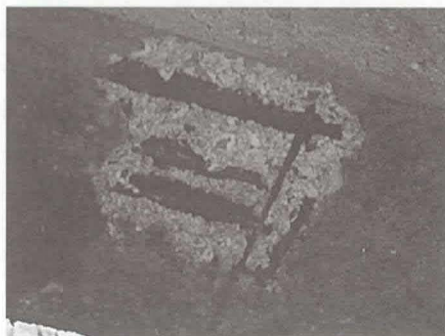
写真 24

写真24は床板裏の状態である。コンクリートの部分的な剥離が起こっているのわかる。これは,コンクリートが年月とともに大気中の炭酸ガスと化学反応を起こし徐々に中性化したことがあげられる。

中性化により鉄筋の腐食が起こり,鉄筋の錆びによる膨張が始まり,表面のコンクリートが剥落したと考えられる。

現段階の補修方法としては,もろくなったコンクリート部分を除去し,鉄筋の錆びを落としコーティング剤によって防錆処理を行う,これによりこれから先の鉄筋の劣化を防ぎ,珪酸ナトリウム等を含浸させアルカリ性を回復させる必要がある,そしてポリマーセメントなどで剥落部を埋め戻し外的因子の侵入などを防ぐ必要がある。
