# 千曲川流域における補修を必要とする橋梁点検調査 2

## A Second Survey of the Bridges That Needs Maintenance on Chikumagawa-river Basin

### 10-1 境橋における現況調査

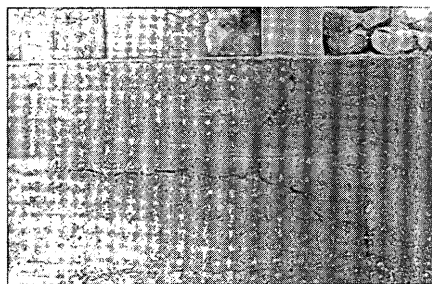
写真7

橋脚部の写真7や写真8の橋脚については地震などによる橋脚の不等沈下により橋脚の一部が沈み、その反対側のコンクリートが引っ張られひび割れが発生したか、もしくは洪水による岩石などの漂流物がぶつかった事によりひび割れが起きたと考えられる。このまま放置しておく、さらにひび割れが大きくなってしまふので補修が必要です。

ひび割れの補修工法は、防水性、耐久性を向上させることを目的として行われる工法で、ひび割れの発生原因やひび割れ幅の大小などによって表面塗布工法、注入工法、充填工法など使い分ける必要がある。

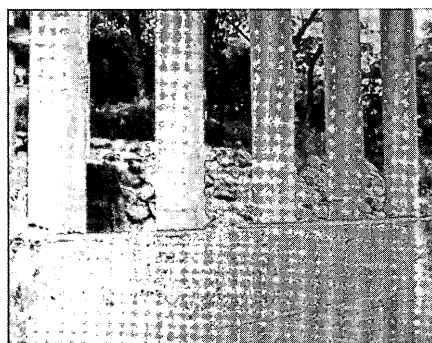
写真9

写真9のように橋脚の柱の根元部分だけにひび割れが発生していた。この原因を考えると、洪水による水位の上昇で橋脚にかなりの水圧がかかり、それによりせん断力が生じ柱の上流側にひび割れが発生した。

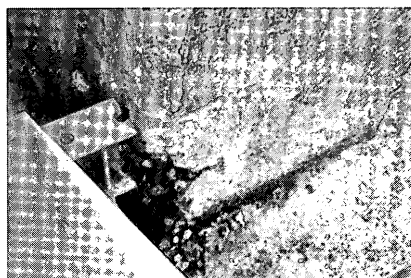
写真10

取り付け部の写真10のように取り付け部や壊れやすい隅の部分が経年劣化に加え凍結融解作用の繰り返しにより、コンクリートにひび割れが発生した。そして、このまま放置されたのが原因となり、鉄筋が錆びてしまいこのように破損してしまったと考えられる。

この破損箇所の補修については、鉄筋が腐食していると思われるので、鉄筋の錆落しを十分に行い鉄筋の防錆処理を行った後、ポリマーセメントモルタルなどで断面修復を行う必要がある。

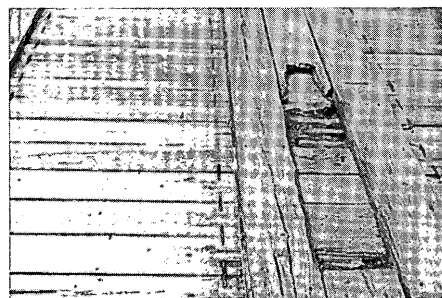
写真11

舗装部分には写真11のような多数の隙間や破損箇所が見られ、歩行者や自動車に対して安全性に欠けていることがわかる。また、舗装部分がアスファルトではなく木で舗装されていたことから、構造的に自動車に対して設計されているか疑問である。よって、早急に点検し補修または、橋をかけ直すことを考えなくてはならない。
