2004年新潟県中越地震による被害状況

Damage Situation due to Niigata Prefecture Chuetsu Earthquake in 2004

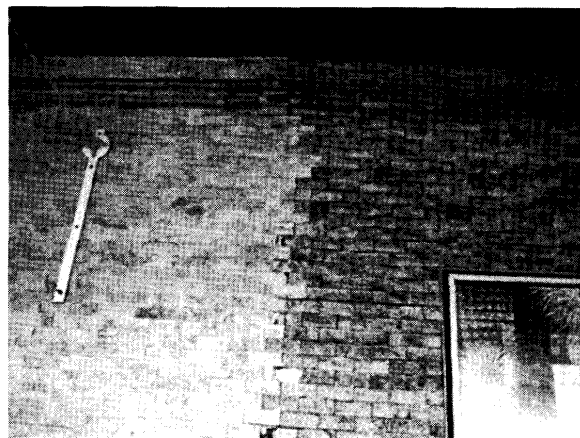
写真-1に長岡駅の被害状況を示す。長岡駅構内では当初、駅舎倒壊の恐れがあると報道されたため、現地を調査したが、大きな被害は無かった。写真-1は駅舎の壁面を撮影したものである。中央にクラッ

写真-1 長岡駅壁面のクラック

クが走っているが構造上問題の無い程度である。しかし、震源より離れた長岡市中心街でも構造物に大きな影響を与えていることが分かった。

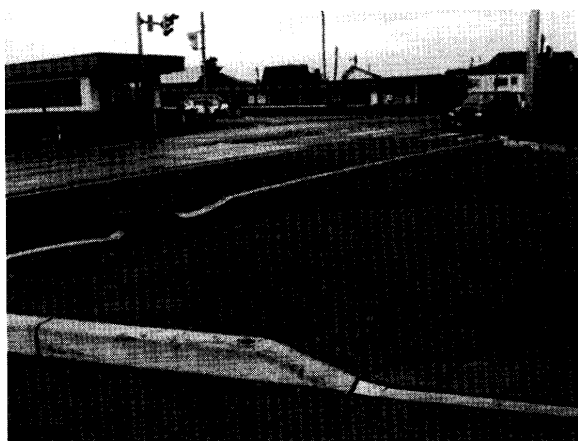
写真-3は倒壊した製材所の反対側を撮影したものである。道路に大きなクラックが走り、中央付近

写真 - 3 路面のクラック

にマンホールが浮き上がっていることが分かる。一般的に地震の際、液状化によってマンホールが浮き上がることが知られている。しかし、この写真からはマンホールが浮き上がったというより、マンホール周辺が沈下したように見える。このことは写真-2からも分かるように、田んぼ等に液状化の後が見られないことからそれを裏付けているものと考えられる。

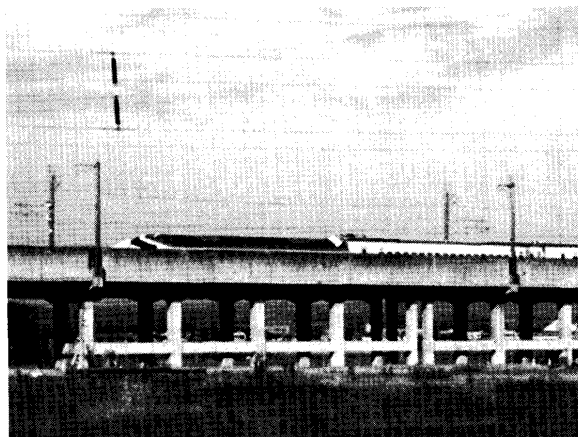
写真 - 5 新幹線の脱線

写真-5は地震発生後、連日報道されていた新幹線脱線現場である。時速200kmという速さで脱線しながらも、死者が出なかったのは幸いである。

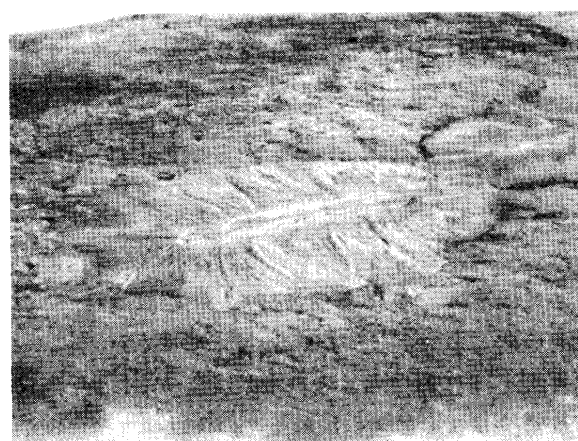
写真 - 4 高架橋下における填砂

写真-4に国道17号線花岡東高架橋下の填砂の痕

跡を示す。高架橋自体には被害は無かったが、その下に液状化の痕跡が見られた。それに伴い、周辺盛土は大きく沈下していた。

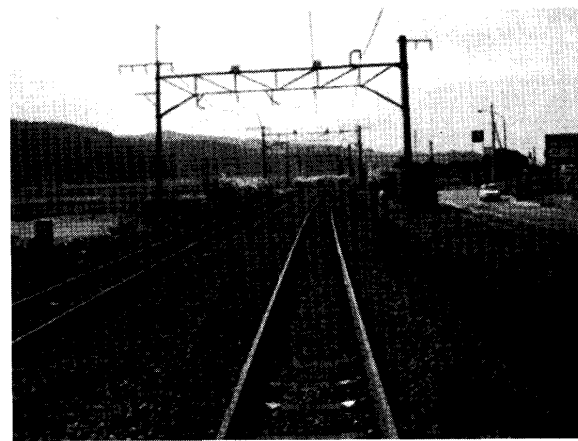
写真 - 6 越後滝谷駅周辺

写真-6に越後滝谷駅周辺の線路の変形状況を示す。写真奥の右側の線路が大きく蛇行していること

が分かる。また、この周辺でも、いたるところに填砂が見られ、液状化を確認することができた。

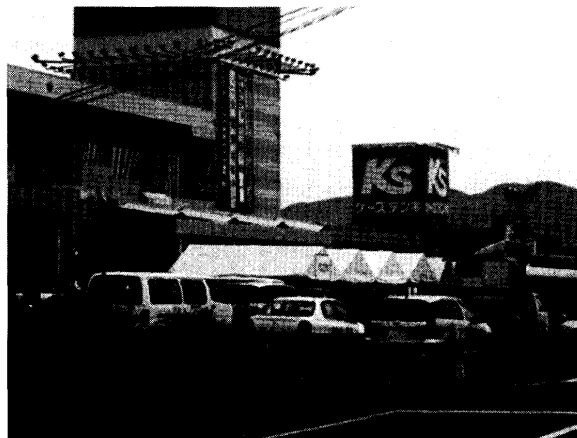
写真-9 スーパーの被害状況

写真-9に平沢にあるスーパーの被害状況である。2階の窓が完全に損壊していることが分かる。この周辺では写真-10に示す仮設テントが設置され、被災者の非難場所となっていた。

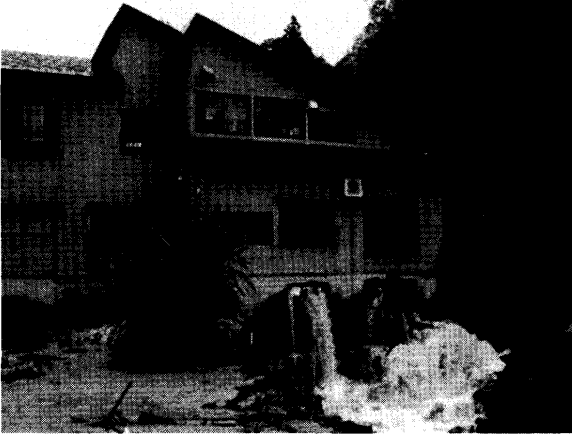
写真-12に民家の基礎部分を流れる河川の状況を示す。この現場では家屋背面の河川が土砂崩れにより堰き止められて流れが変わり、家屋基礎部分に川が流れるということになった。この家屋は新しいものであったため、家屋自体には被害が無かったが、河川の工事のため、その後取り壊されることになった。

写真 - 12 民家の基礎部分を流れる河川

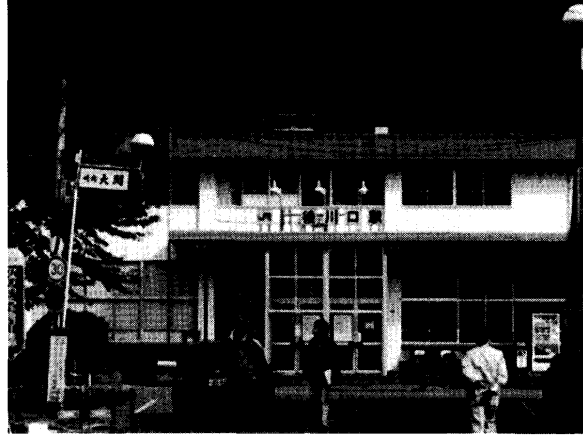
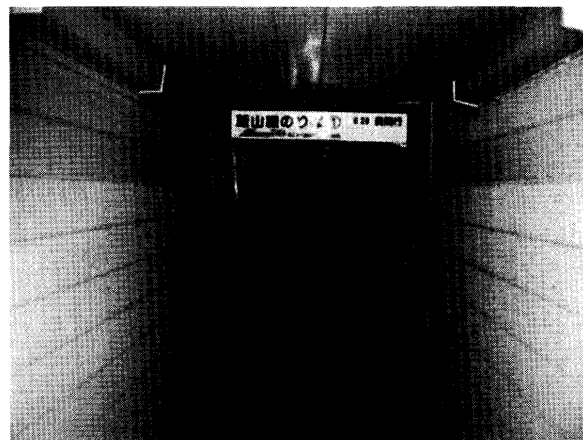
写真 - 16 越後川口駅地下道

写真 - 14 も同様である。写真 - 15 および 16 に越後川口駅の状況を示す。駅舎は見た目大きな損傷を受けていないように見える。しかし、写真 - 16 に見るように地下道は大きく損壊し、危険な状況となっていた。

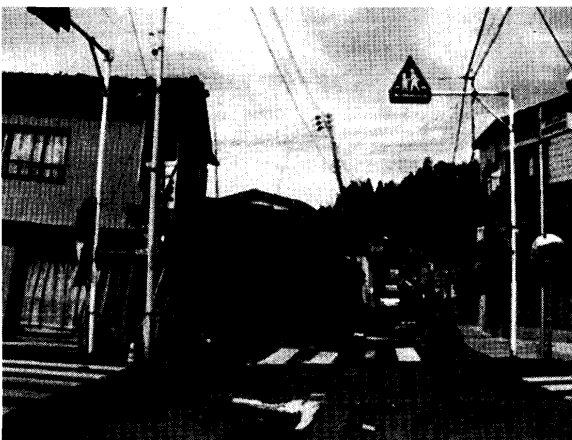
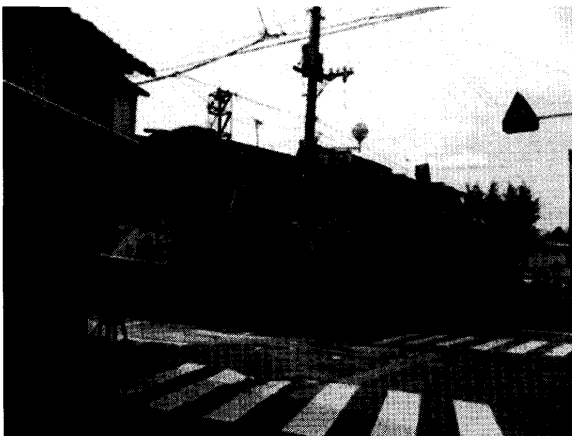
写真 - 13 越後川口駅前商店街

写真 - 14 越後川口駅前商店街

写真 - 13 および 14 に越後川口駅前商店街の被害状況を示す。川口町は本震において震度 7 を記録し、最も揺れが激しかった地域である。そのため、この商店街ではほとんどの家屋が全壊あるいは半壊といった被害にあっていた。写真 - 13 の左側の家屋は写真のゆがみのため傾いているように見えるが、実際は一階部分が大きく損壊している。さらに、奥の家は一階部分が完全に倒壊し、2 階部分のみが残っている。

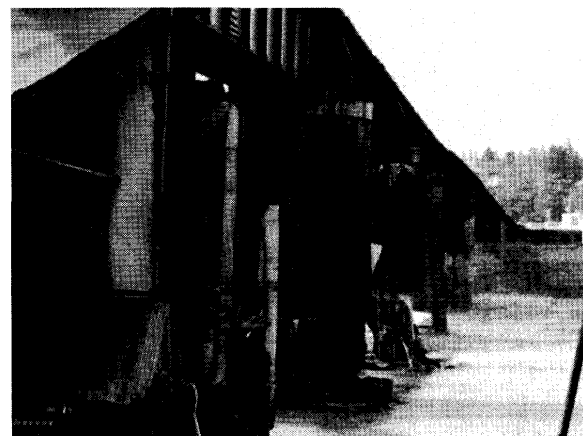
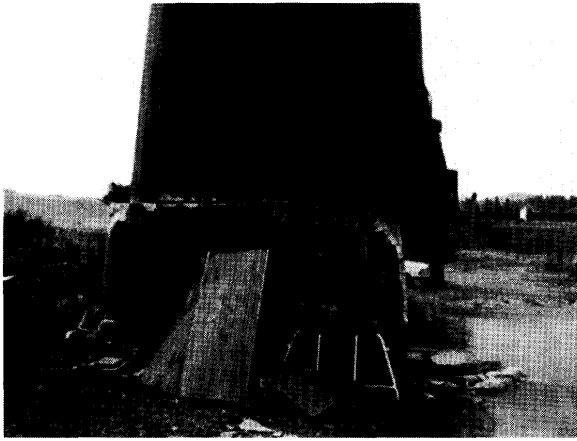
写真 - 17 飯山線魚野川橋梁

写真 - 17 および 18 に飯山線魚野川橋梁の状況を示す。橋脚の打ち継ぎ目が大きくずれている。このずれは本震で 10cm ほど、余震で 20cm ほど、全体で 30cm ずれたと推測した。また、この橋脚の継ぎ目は無筋コンクリートであったことも被害を大きくした

写真 - 18 飯山線魚野川橋梁

要因と考える。

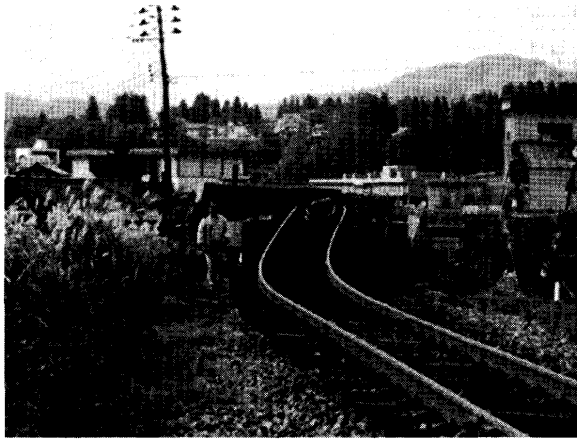
写真 - 19 飯山線魚野川橋梁上部

写真 - 19 に飯山線魚野川橋梁上部の写真を示す。橋脚の打ち継ぎ目のずれの影響により、その上部では線路が大きく変形していることが分かる。さらにそのずれは左右のみならず上下方向にも大きく変形している。

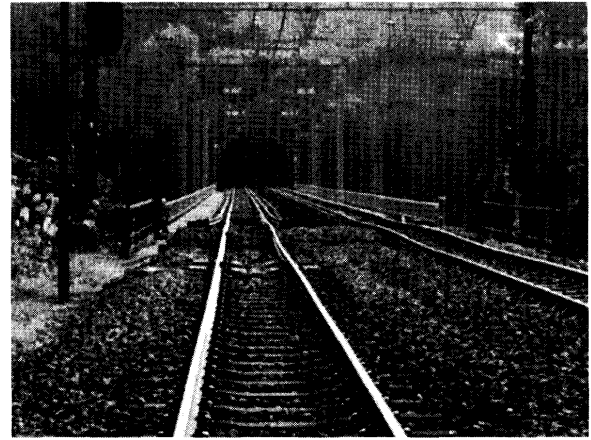
写真 - 22 上越新幹線和南津橋梁上部

写真 - 22 は上越新幹線と南津橋梁上部の状況である。下部橋脚の破壊に伴い、レールは大きく変形し、アバットの裏込めが陥没していることが分かる。

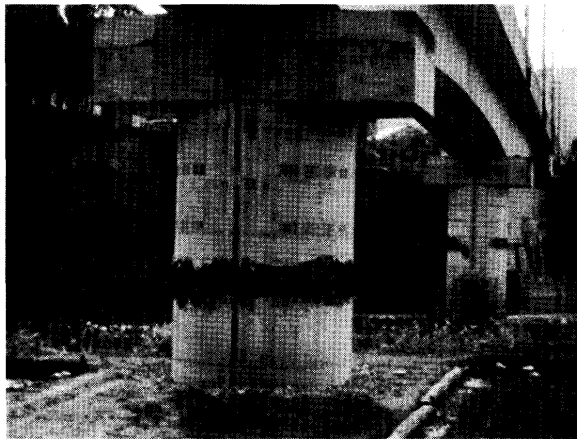
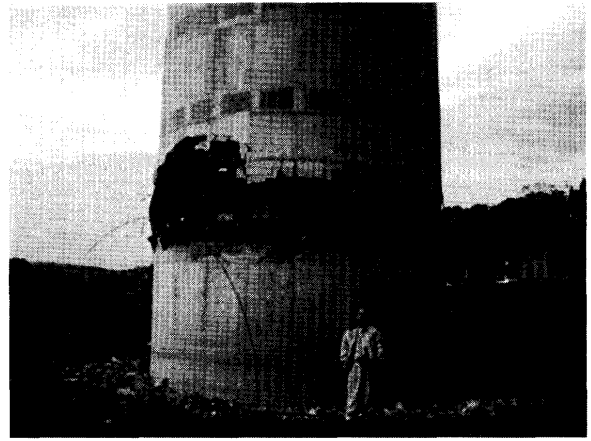
写真 - 21 上越新幹線和南津橋梁

写真 - 20 上越新幹線和南津橋梁

写真 - 20 および 21 は上越新幹線と南津橋梁の状況である。この橋脚では地面より 2~3m 付近に帯状の破壊が見られた。帯筋は 15cm ピッチ入っていたが剥離して落下していた。この破壊状況はせん断破

壊あるいは圧縮破壊というより、地震による横揺れのため、段落とし部の曲げ破壊であると推測する。

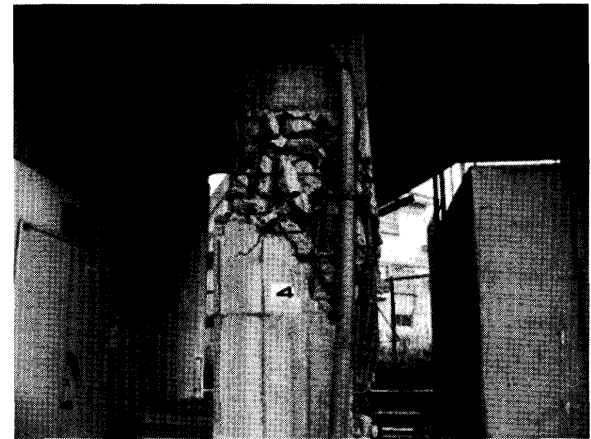
写真 - 23 上越新幹線和南津高架橋

写真 - 23 は上越新幹線と南津高架橋の状況である。ここでは写真 - 20 および 21 とは違った破壊を呈しており、典型的なせん断破壊を起こしていた。

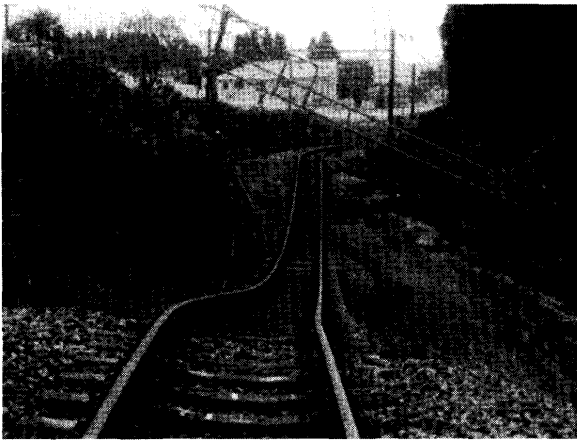
写真 - 25 上越線崩壊

写真 - 25 に上越線の天納地域の状況を示す。ここでは線路下部の土砂が崩壊し、線路が陥没している状況が分かる。これは、地震直前の台風 23 号により地盤が緩んでいたことを物語っている。

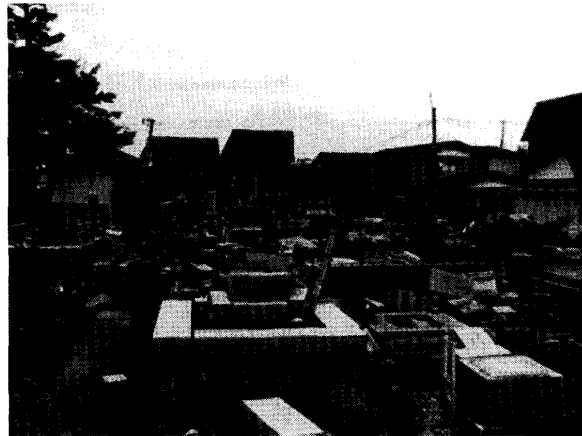
写真 - 27 宝積寺本堂

写真 - 28 宝積寺本堂内部

写真 - 29 宝積寺墓地

写真 - 27～29 に宝積寺の状況を示す。本道概観は写真で左側に大きく傾いていることが分かる。また、その内部は仏具等が散乱しており、かなりの揺れがあったことを示している。また、墓地では数個の墓石は残っているが、ほとんどの墓石が転倒している

ことが分かる。

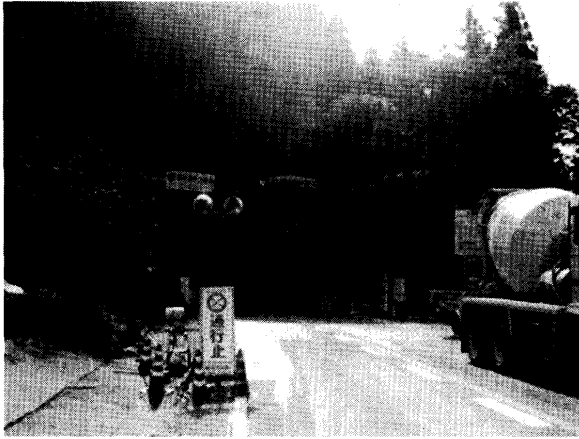
写真 - 30 に国道 17 和南津トンネル内部崩落の状況を示す。現地では復旧作業続いているため、内部の調査はできなかった。しかし、この地域の大動脈である国道 17 号線が通行止めになったため、ライフラインの確保が難しい状況となった。

写真 - 30 国道 17 和南津トンネル内部崩落

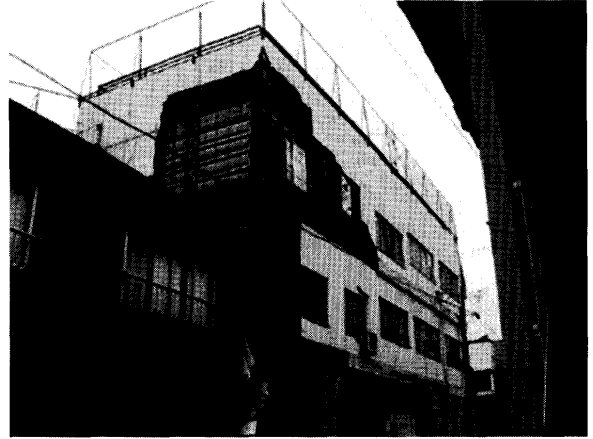
写真 - 33 市街地鉄骨造ビル損壊

写真 - 33 は市街地の鉄骨造のビルである。壁面が大きく崩壊していることが分かる。

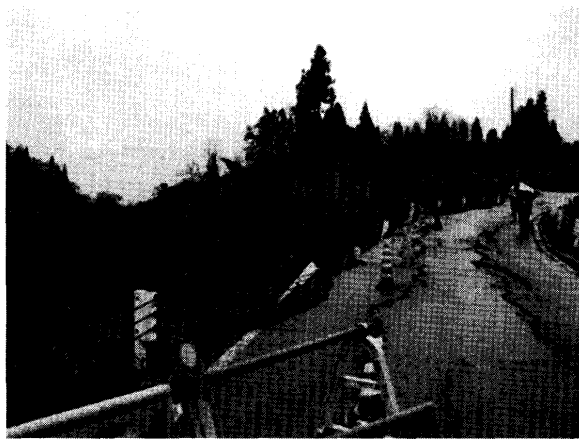
写真 - 32 山間部（平地区）

写真 - 32 に山間部の道路の状況を示す。ここでは道路にクラックが無数に走り、通行困難な状況となっている。この付近にはこのような箇所が無数にあり、部落の孤立化などがあったことは言うまでも無い。

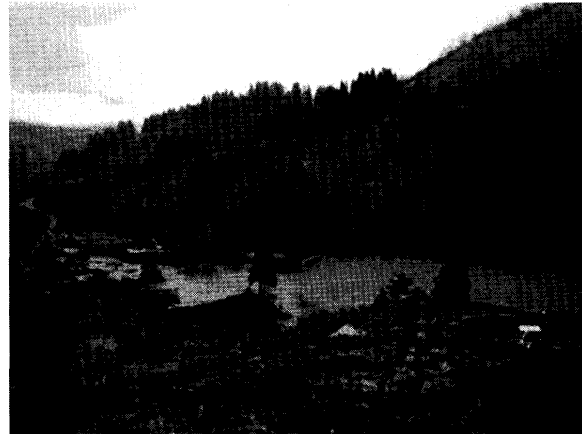
写真 - 39 地すべりダム

写真 - 39 は芋川最上流部に形成された地すべりダムである。今回の地震に伴い、数箇所ですべり川が堰き止められ地すべりダムが形成された。この写真もその一つである。写真は左手が下流である。このダムは左右の斜面より約 100m³ 級の土砂が流れ込み形成されたと推測する。

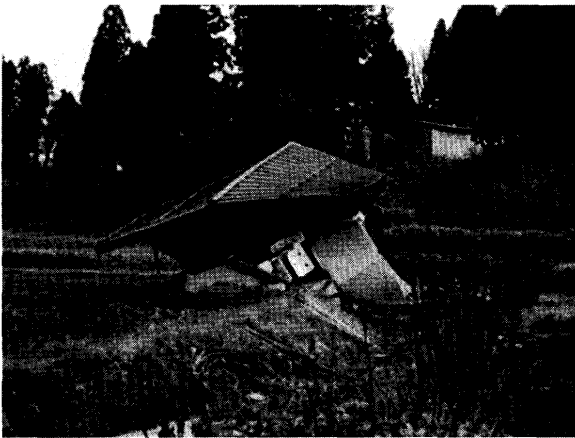
写真 - 37 は種芋原地域の田んぼ横の小屋の倒壊状況である。この周辺では液状化も確認できた。

写真 - 37 田んぼ横の小屋の倒壊

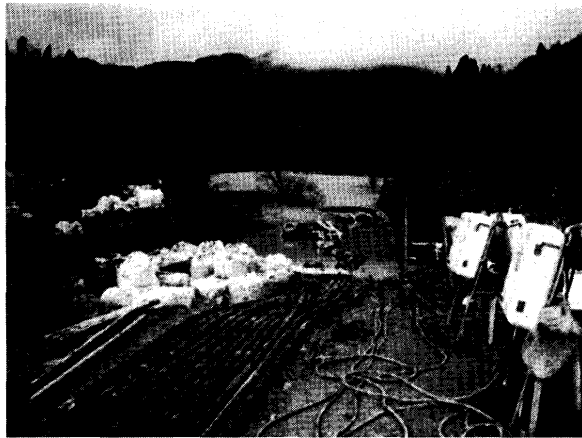
写真 - 40 ポンプによる水抜き状況

写真 - 40 は地すべりダム上に設置されたポンプ

による水抜きの状況である。地震発生後からの雨に伴い、水位が上昇して地すべりダム自体の崩壊が懸念された。そのため、水抜きが必要になった。

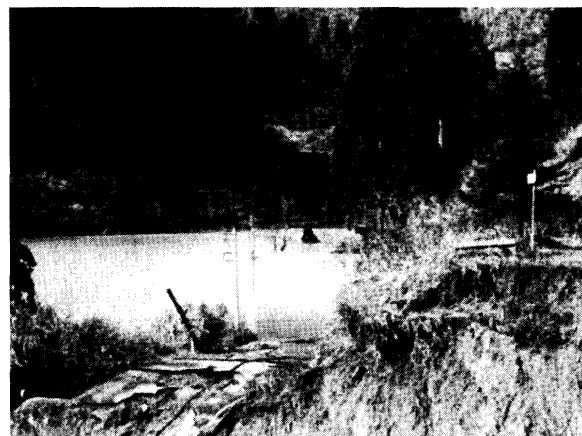
写真 - 41 地すべりダムによる浸水状況

写真 - 41 は浸水状況である。写真中央に電柱が水に使っていることが確認できる。ここには道路が存在し、浸水した地域が生活の場であったことを示している。

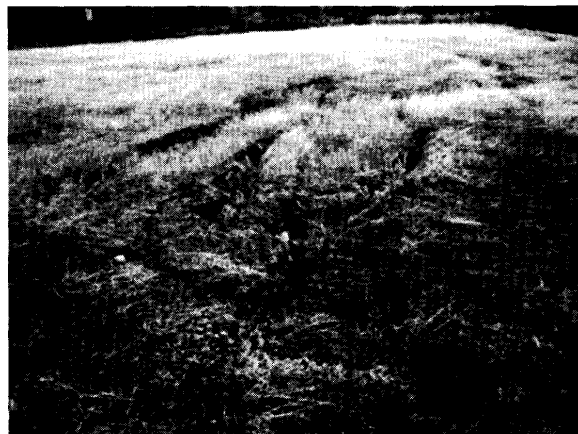
写真 - 44 種芋原地域の野球場

写真 - 43 種芋原地域の野球場

写真 - 43 および 44 に種芋原地域の野球場の状況である。ここは盛土により形成されているため、地山と盛土の境界で無数のクラックが形成されていた。また、その幅は 20~30cm、深さは 80cm に達していた。

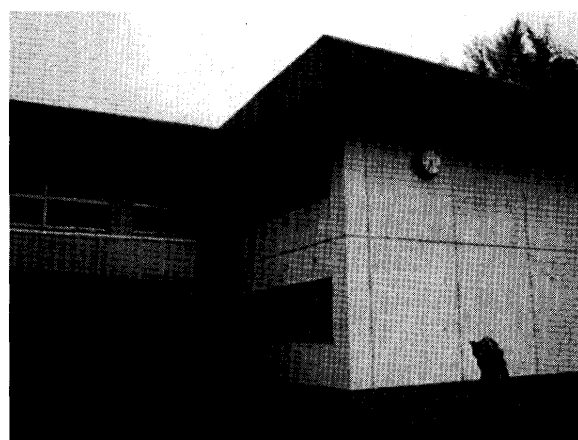
写真 - 45 種芋原小学校

写真 - 44 および 45 は種芋原小学校の状況である。外観はさほど被害がないように見えるが、写真 - 45 に示すようにコンクリートの破壊が多数見受けられた。

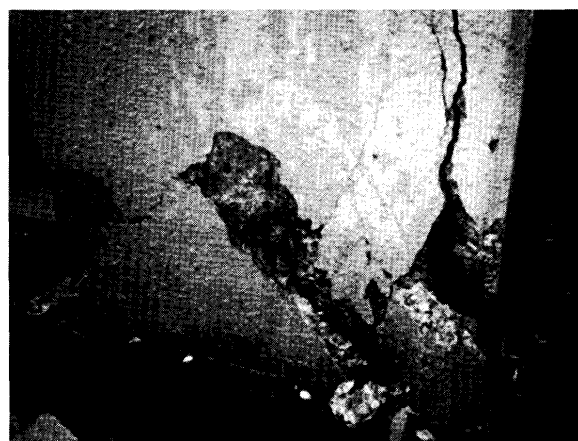
写真 - 46 プロパンガスの小屋の圧壊
