2005年福岡県西方沖地震における被害状況

Damage Situation due to Fukuoka Prefecture Seihooki Earthquake in 2005

MATSUSHITA Eiji and YAMAMOTO Tetsuro

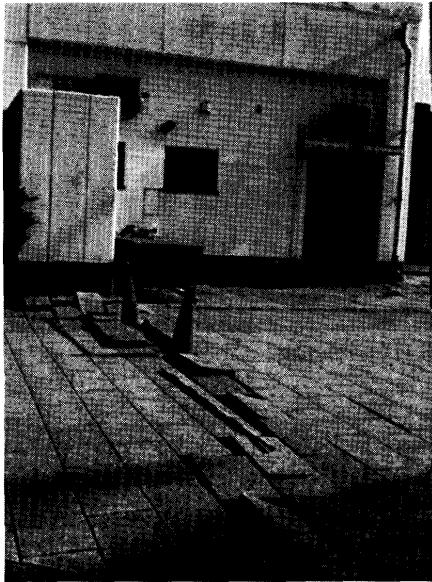
写真-1および2は能古島へ渡るための姪浜港の状況である。ここでは岸壁沿いの多数のクラックが発生している状況が確認できた。また、写真-2では大きく段差が発生している様子を見ることができる。この段差は約20cmあり、いたるところにこのような段差が発生していた。

写真 - 1 姪浜港ターミナル周辺

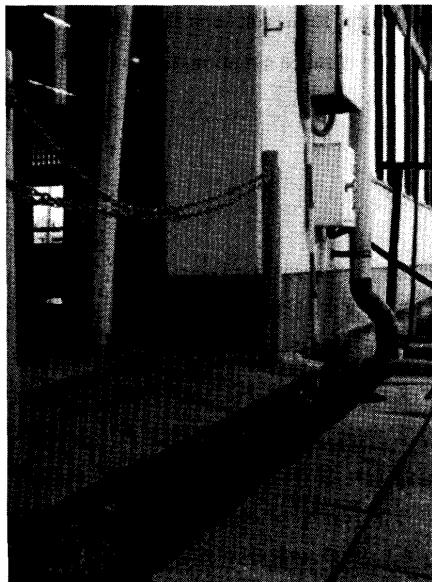
写真 - 2 姪浜港ターミナル周辺

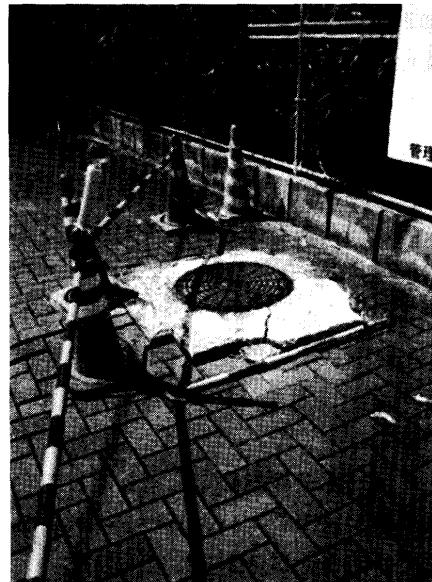
写真-3は液状化に伴うマンホールの浮き上がりの状況である。浮き上がりは比較的小さく3~5cm程度であった。

写真 - 3 姪浜港マンホールの浮き上がり

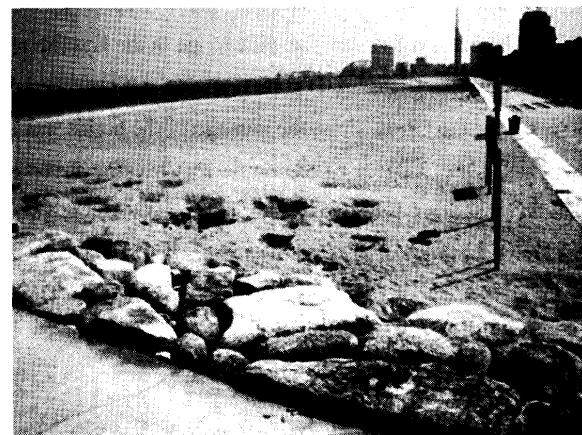
写真 - 5 姪浜港付近人工の砂浜

写真 - 5 は姪浜港付近人工の砂浜である。写真中のくぼみは地震によって周辺の岸壁が動き、砂が流動した形跡であると推測される。そのため、この砂浜は立ち入り禁止の措置がとられていた。

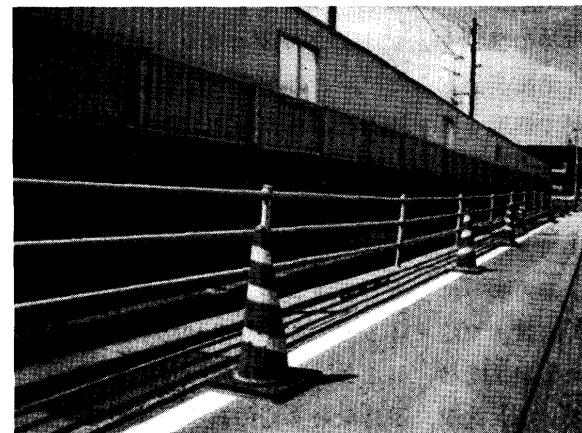
写真 - 6 姪浜港付近のケーソンの沈下

写真 - 6 は護岸のケーソンが液状化等の影響により沈下した様子である。その沈下量は 10~20cm であった。

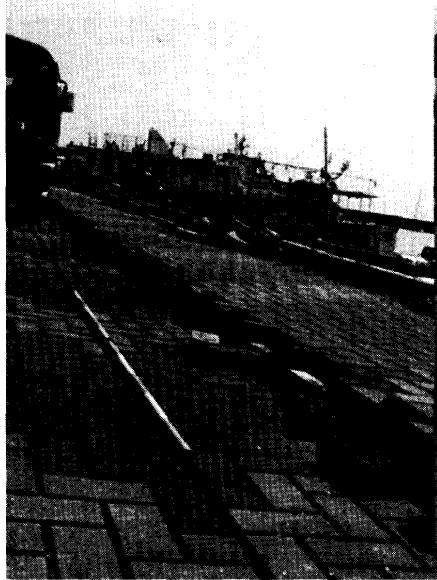
写真 - 7 および 8 に能古島の岸壁の被害状況を示す。この地点は岸壁を増設した地点である。そのため、前方の岸壁が傾き、後方へと波及した様子が見

写真 - 7 能古島岸壁の被害状況

て取れる。

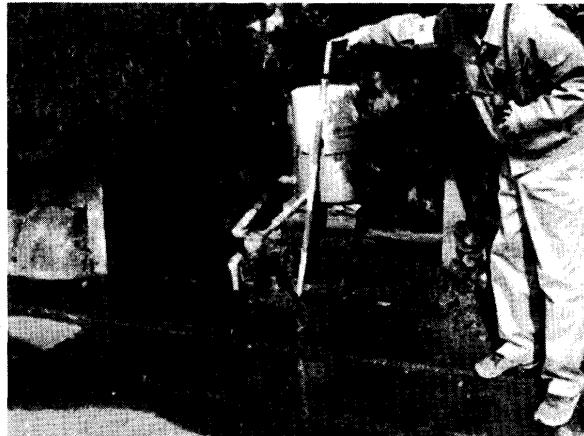
写真 - 9 地下水の異常上昇による自噴

写真 - 9 は地下水の異常上昇による自噴の状況である。この井戸は飲料用ではなく、生活水として利用されているものである。この井戸の所有者から聞き取り調査をしたところ、通常は自噴といったものは無く潮位の変動により若干湧き出てくる程度である。しかし、地震時に約 1m ほど水が吹き上げ、それから徐々に低くなったと説明を受けた。さらに、この井戸だけでなく、周辺の民家数件で同様の現象が起きていることが明らかとなった。地震時には地下水位の異常変動が良く観測されており、地震の影響であることは明らかである。しかし、それらは徐々に元に戻るとされていることから、今回も一定期間で元に戻ると推測する。

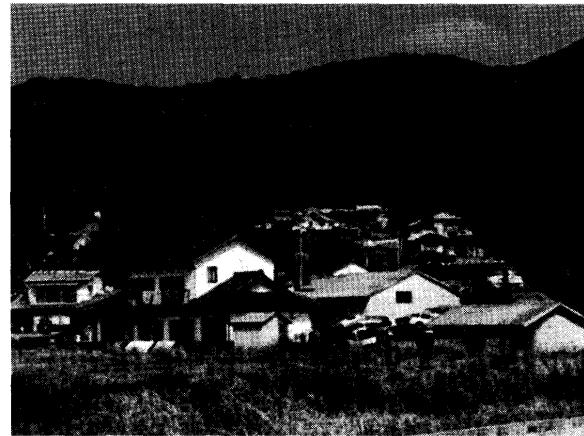
写真 - 10 家屋の被害状況

写真 - 10 および 11 に家屋の被害状況を示す。能古島では家屋に目立った被害は見られなかつたが、一部の家屋に屋根瓦が落ちるなどの被害があつた。これらの家屋に共通することは家屋のつくりが複雑な構造をしていることである。被害の無い家屋のほ

とんどは通し柱が何本も通っているが、被害を受けた家屋はそれらが無いといった構造をしている。

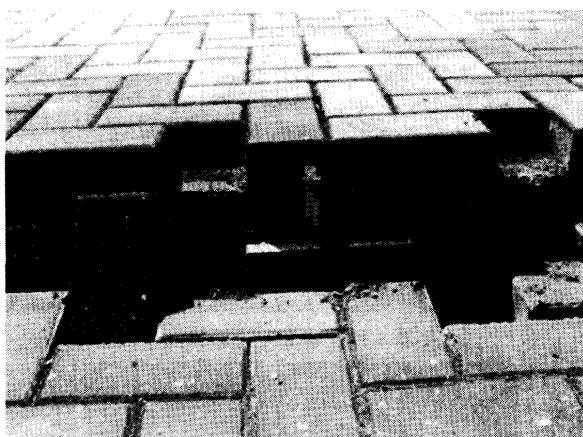
写真 - 8 能古島岸壁の被害状況

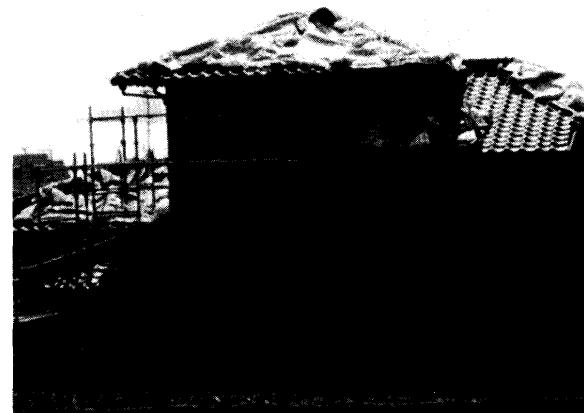
写真 - 11 家屋の被害状況

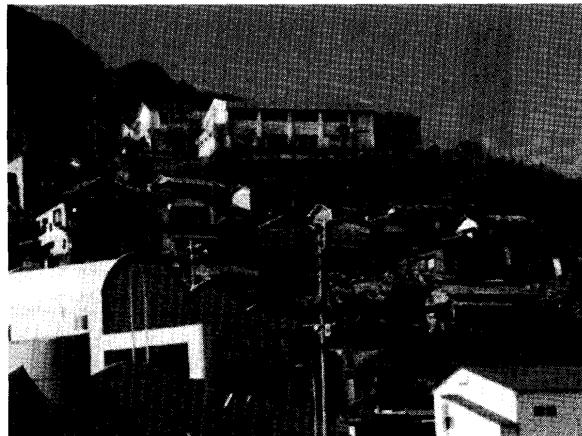
写真 - 15 家屋の被害状況

写真 - 15 および 16 に家屋の被害状況を示す。全体として古い家屋が倒壊しているように見受けられる。また、ほとんどの家で瓦が落ちている様子も見て取れる。これは、この地域ではあまり地震等の影

響が無かったため、瓦の固定を行っていなかったことが原因と考える。

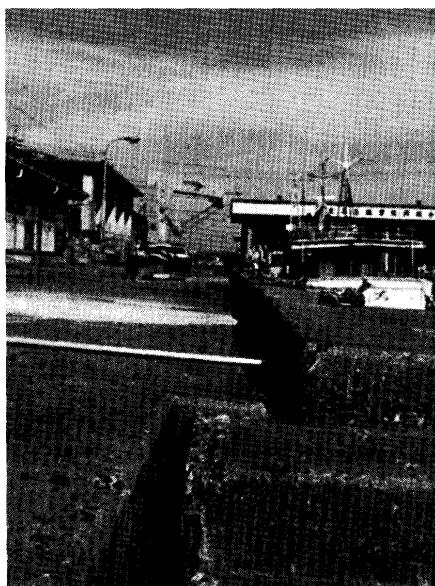
写真 - 13 および 14 に玄海島の岸壁の被害状況を

写真 - 13 岸壁の被害状況

示す。前面岸壁が海側に転倒し、背面が地中に飲み込まれるように沈下をしている。その落差は 40～50cm にも達していた。

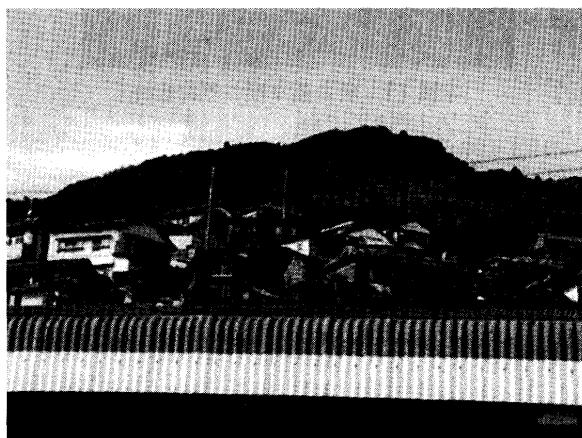
写真 - 16 家屋の被害状況

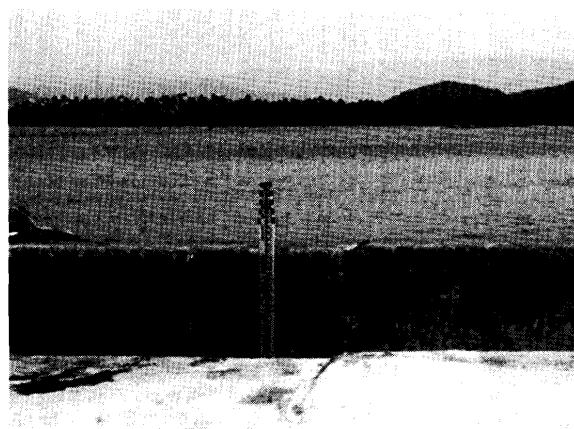
写真 - 14 岸壁の被害状況

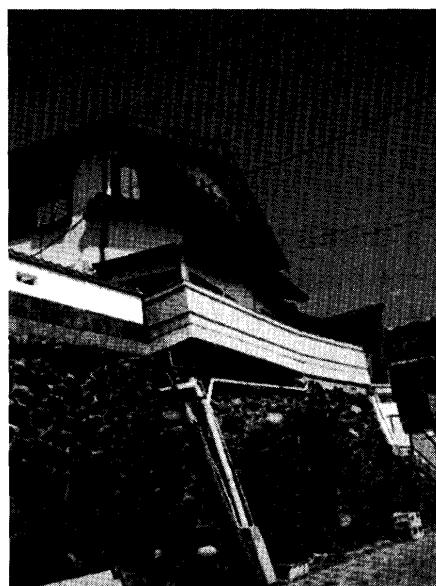
写真 - 17 擁壁上を滑動した基礎

写真 - 17 に擁壁上を滑動した基礎の状況を示す。石積み擁壁の上に塀の基礎を設置していたが、基礎ごと擁壁上を活動していることが分かる。しかし家屋自体への影響は少なく、外観は損傷が無いように見受けられる。

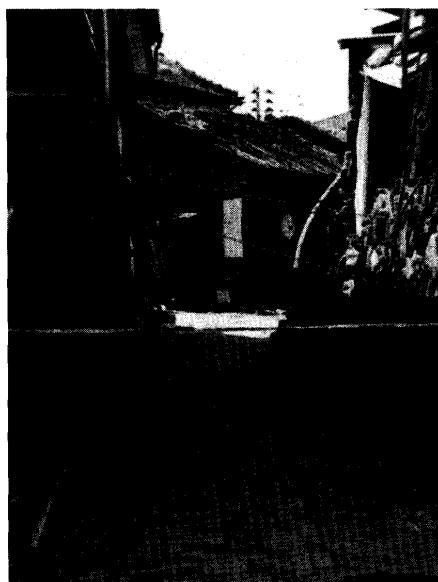
写真 - 19 閉鎖された通り

写真 - 19 は通り全域が危険と判断され、完全に閉鎖された地域である。写真上あまり家屋に被害がなさそうであるが、老朽化等の影響もあると考える。さらに、写真右側の石積みが崩れていることも確認できる。

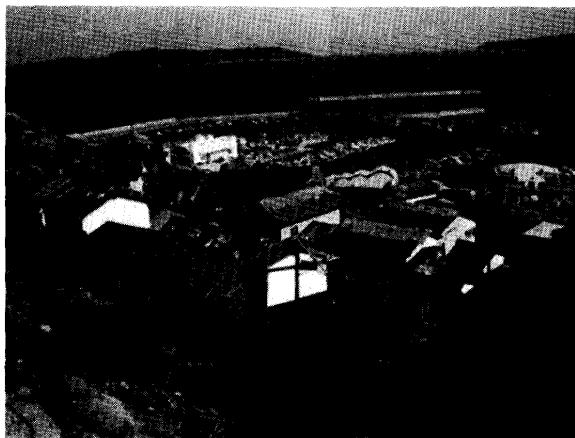
写真 - 23 に倉庫の転落状況を示す。この地点では上部に斜面崩壊を起こした形跡があり、それに伴って倉庫が転落したものと考える。

写真 - 23 斜面崩壊による倉庫の転落

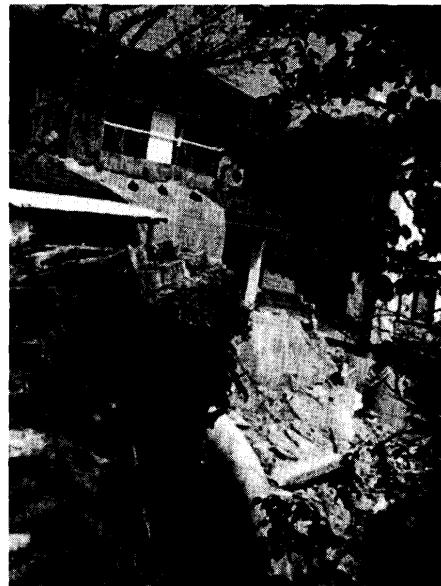
写真 - 24 は家屋基礎部から斜面崩壊を起こしている状況である。この周辺の地質は花崗岩であることから、表層の風化土か地震により崩壊したものと考える。このような現象は良く似た地質である広島県呉市において 2001 年に発生した芸予地震でも現れていた。

写真 - 24 家屋基礎部からの斜面崩壊

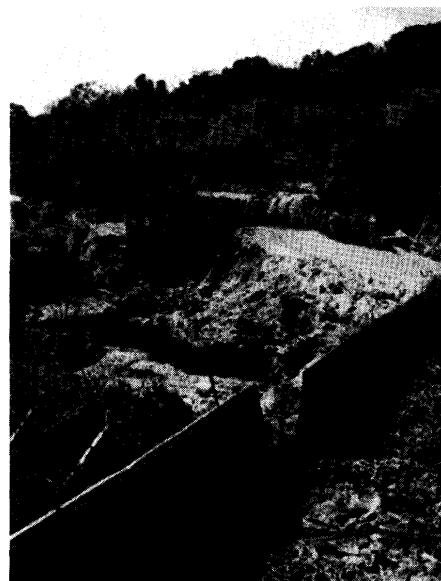
写真 - 25 は山腹にあり畑の斜面崩壊である。写真 - 24 と同様花崗岩の斜面崩壊状況である。

写真 - 25 畑の斜面崩壊
