中信地域における補修を必要とする橋梁点検調査

A Survey of the Bridges That Needs Maintenance in Chuhsin-Area

本研究では現在補修が必要な橋梁を、中信（長野県中部）地域内を対象に、長野県土木部や中信地域の関係市町村などの関係部署の基礎資料を参考に外観調査を行なった。

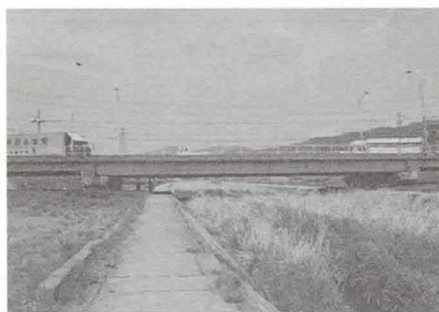
写真1 本橋は、浅間河添線に昭和48年に建設された、活荷重合成桁橋である。

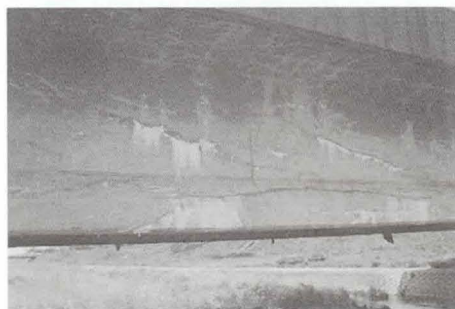
写真2

写真2は下部コンクリート部分の写真である。この橋を側面から見ると、ひび割れが生じており、非常に危険な状態である。この原因として、まず挙げられるのはコンクリートの施工時の品質が悪く所要強度に達していなかった可能性とアルカリ骨材反応によりコンクリートの組織がゆるみ、ひび割れに至ったと考えられる。

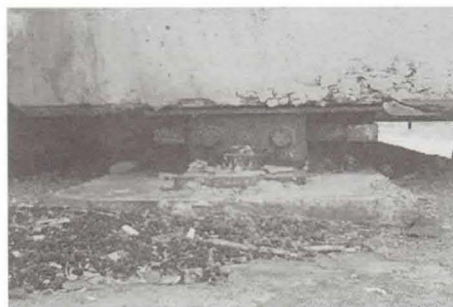
写真3

写真3は、その支承である。

本橋の支承部では、掃除管理がゆきとどいていないらしく汚れが目立つ。これは支承部の腐食をもたらす原因ともなるので、改善が必要である。

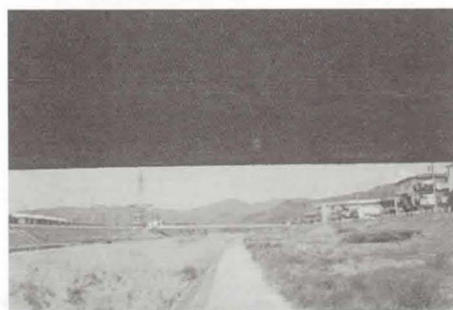
写真4

また、写真4は排水装置が付いてはいるが、機能していないため、ひび割れ部分から汚水が氷柱状に出来上がっていた。

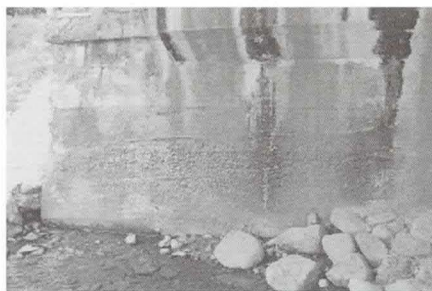
写真 6

写真6は橋脚が河の浸食により劣化している様子である。反対側もコンクリートの剥離などが目立ち、補修の必要があると思われる。

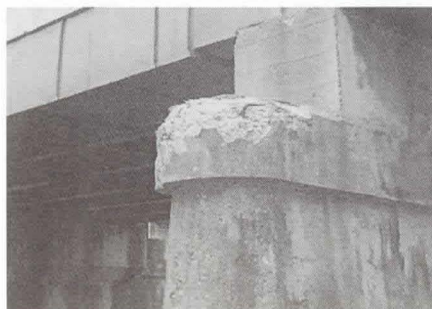
写真 7

写真7は同じく橋脚の写真で、橋の強度的には問題は無いが、このような破損状態で放っておく事には問題がある。また、橋台にもこれと同じような破損が見られた。

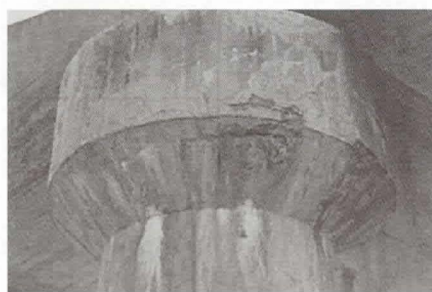
写真 9

写真9は橋脚の写真で、橋脚に亀裂が入り、剥離が進行している状態である。他にも所々亀裂が見られはしたが、さほど強度的に問題があるわけではなさそうだ。この剥離の原因として、アルカリ骨材反応、コンクリートの強度不足によるひび割れ、そして

凍結融解作用の繰り返しによるコンクリート組織のゆるみなどがかんがえられる。写真 10 は、ローゼ部分のひび割れである。

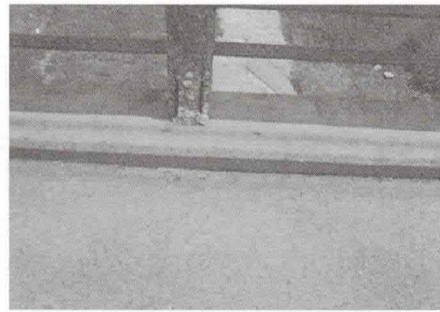
写真 13 は防護柵で、破損が目立ち、中の鉄筋が剥き出しになっていた。

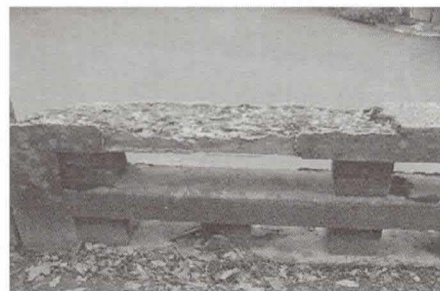
写真 15 の高欄部は凍結、融解及び風化によって損傷し、放置されたままの状態、メンテナンスや補修が行われていないため防護柵が損傷したままの状態である。

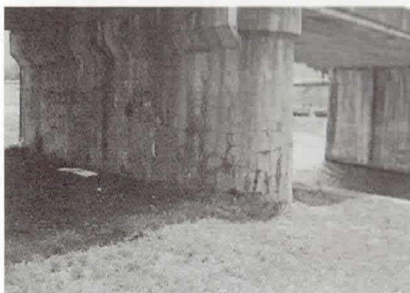
写真 12

この写真 12 は、橋脚部を示す写真である。この橋の橋脚は全部で 3 本あり中央の 1 本は川に立てられ、両側の 2 本は川沿いの土手に立てられている。中央の 1 本は川の浸食による剥離が目立ち、両側の 2 本はひび割れが目立っていた。

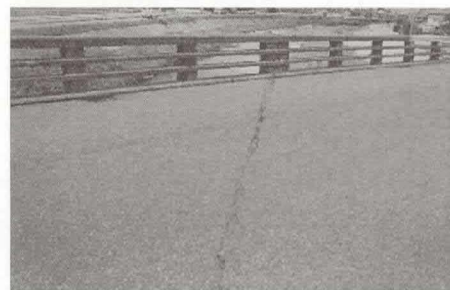
写真 17 はアスファルトのひび割れの写真である。これは、並行する 2 本の道路に対して橋が斜めに架けられているため、伸縮装置も橋に対して斜めに設置することになり、それに平行してアスファルトに斜めに亀裂が生じてしまった。

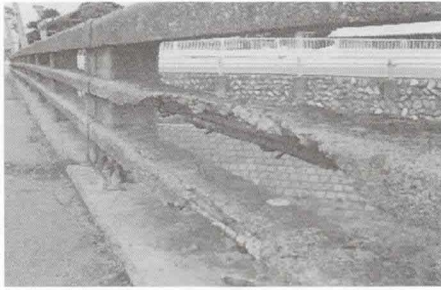
写真 18 は防護柵の写真で、部分的にひどく破損していた。コンクリートは半分以上なくなっていて、中の鉄筋が剥き出しになり、そこから錆びが広がっていた。これ以上の劣化を防ぐため、早急な修復が必要とされる。

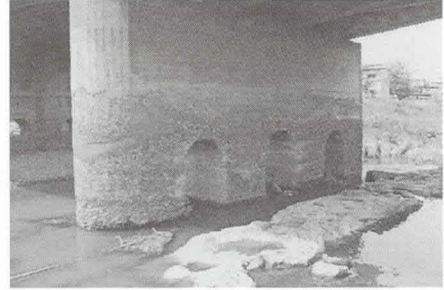
写真 23 は橋脚の写真であり、川の浸食によりコンクリートが剥離され、粗骨材が表面化してしまっている。ひび割れが生じている所もあり、その原因として考えられることは、アルカリ骨材反応、鉄筋量の不足、コンクリート強度不足、鉄筋の膨張、腐食によってひび割れが発生し凍結融解作用の繰り返しによりコンクリート組織がゆるみ、コンクリート表面の破壊、などが考えられる。

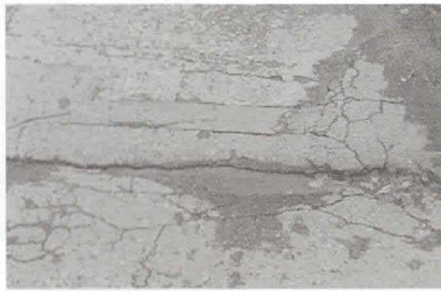
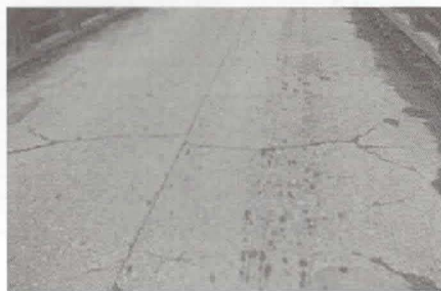
写真 20 の写真は伸縮装置のある所のアスファルト部である。写真 21 からも見えて分かるように橋全体のアスファルト舗装にひび割れが生じている。これは自動車などの走行によって、また伸縮作用により損傷したと考えられる。また、このアスファルト損傷部に雨水などが浸透して腐食を生じさせる恐れがある。支承にも錆びが発生していたため、この橋には改善の必要がある。

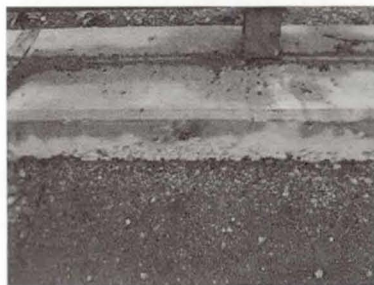
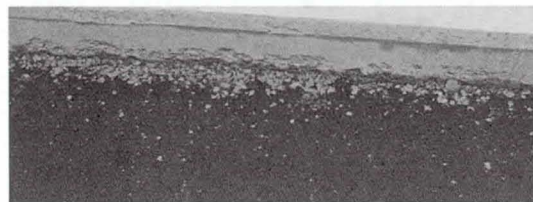
写真25, 26, 27の通り、地覆部においてコンクリートが破壊している。この原因は、凍害によるものだと考えられる。コンクリート中の自由水は凍結する際に約9%の体積膨張を起こす。体積膨張した水分は拘束され、膨張圧となって、コンクリートを破壊し、また、吸水率の大きい軟石を用いたコン

クリートでは凍結時の骨材自身が膨張し、ポップアウトする。凍害に影響する要因としては、凍結融解作用を多く受ける、水分が供給されやすい、コンクリート自体の耐凍害性が低い等が挙げられる

凍結融解の繰り返し作用に対するコンクリートの耐久性(耐凍害性)を向上させる方法としては

① AE剤などの空気連行剤を使用してエントレインドエアーを適正量(粗骨材の寸法に応じ3~6%程度)連行される。

② 水セメント比を小さくして緻密な組織のコンクリートにする。

③ 吸収率の小さい骨材を使用する。

この中でも特に①の空気量が最も重要となる。このエントレインドエアーの気泡は、コンクリートの効果後も残り、凍結した水分の逃げ道となり膨張圧を緩和させる。また、同一空気量であるならば気泡が小さい気泡間隔係数が小さいほうが耐凍害性は向上する。気泡間隔係数等の気泡の特性が同一の場合、水セメント比を小さくして密実した組織とすることは、コンクリートの耐凍害性を向上させる上で有効である。

コンクリートの耐凍害性を向上させる間接的な対策としては、構造物が凍結融解作用を受けないように断熱、暖房計画をする、融雪水等でコンクリートが局部的に濡れないように設計上の配慮(水切り、水勾配)をすることも重要である。
