東信地域における補修を必要とする橋梁点検調査

A Survey of the Bridges That Needs Maintenance in Tohsin-Area

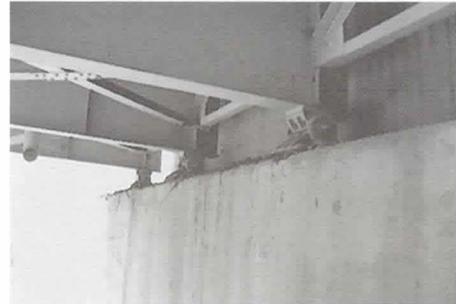
写真2

写真2は橋台部分の写真である。この橋台部の支承下を見ると、ひび割れが生じており、非常に危険な状態である。この原因として、まず挙げられるのは橋台部のコンクリートの施工時の品質が悪く所要強度に達していなかった可能性とアルカリ骨材反応によりコンクリートの組織がゆるみ、ひび割れに至ったと考えられる。

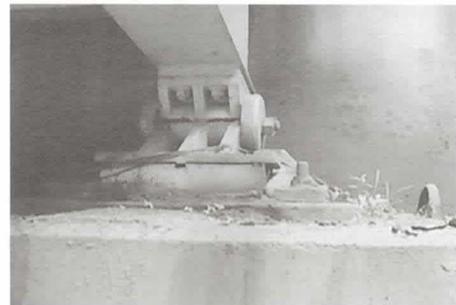
写真3

写真3は、その支承である。

本橋の支承部では、掃除管理がゆきとどいていないらしく汚れが目立つ。これは支承部の腐食をもたらす原因ともなるので、改善が必要である。

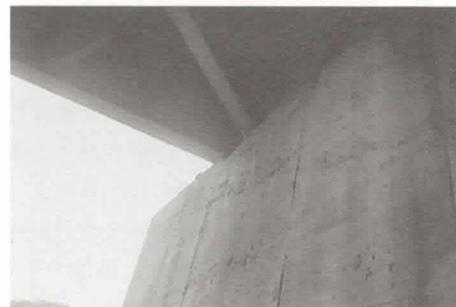
写真4

また、本橋では写真4に示されているように落橋防止が設置されていない。このため地震による落橋防止のため早急に設置が必要である。

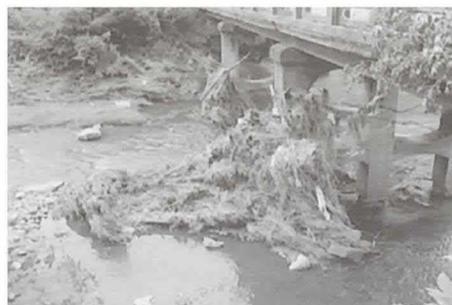
写真 6

写真6は、平成11年8月の集中豪雨の直後を写した写真である。

川から土砂や木などが橋脚に大量にぶつかり、かなり危険な状態であった。

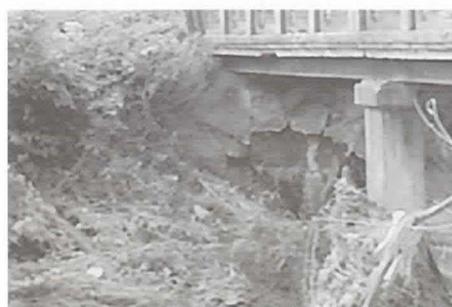
写真 7

写真7は橋台が亀裂破壊により劣化している様子である。これは老朽化とともに橋台と支承・支持コンクリートの間に隙間ができ伸縮、圧縮その他融解などで破断ひび割れが生じたと考えられる。

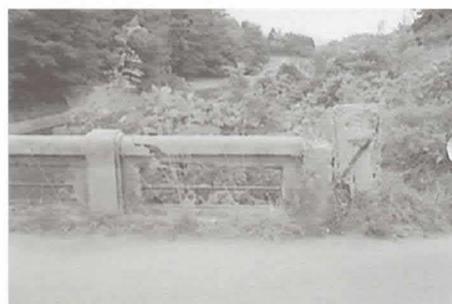
写真 8

写真8は、防護柵を写した。本橋の防護柵は、事故などにより、破損した部分が補修されていないことや、コンクリートの老朽化が原因でいたる所にひび割れ、剥離を生じている。

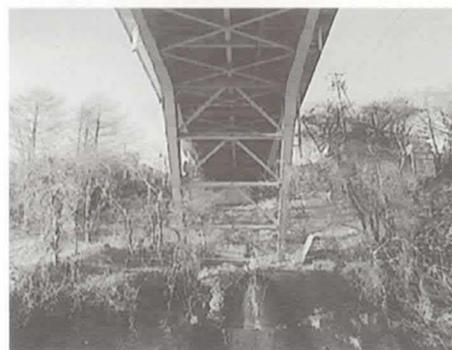
写真 10

が、この写真 10 に写す小諸橋を詳細に観察すると、橋が傾いている事が観察された。これは、橋脚の地盤部分が施工時より、真ん中の水路をはさんで、右側の部分が、沈下を起こして橋全体が傾いている。橋の車道部を観察すると、アスファルトが何度も塗り替えられて、傾いている事が、解らなかった。しかし、写真 11 を見ると、伸縮部のずれにより、橋が確実に傾いている事が、実証された。本橋はラーメン構造なので、すぐに崩壊には到らないが、集中的に応力が生じている箇所も十分存在する可能性もあり、早急に補修工事が必要だと思われる。

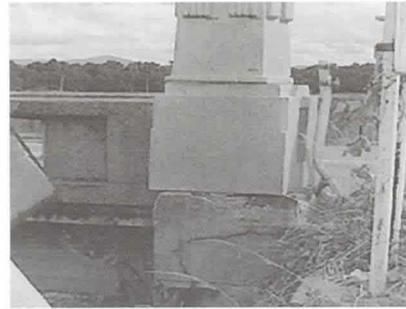
写真 13

この写真 13 は、高欄部を示す写真である。これは老朽化と事故により、破損しており状況が悪く、補修が必要とされる。

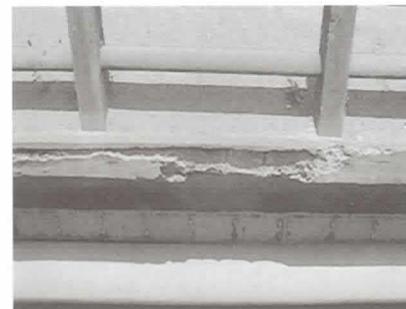
写真 15 の高欄部は凍結、融解及び風化によって損傷し、放置されたままになっている状態になっている。

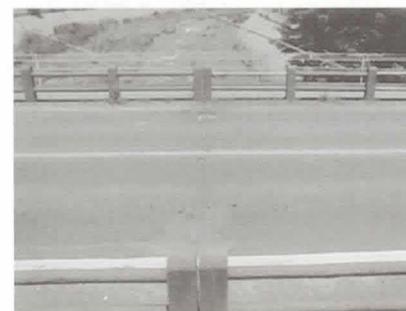
写真 16 はアスファルト損傷部を示す写真である。中央のアスファルト損傷部は、自動車などの走行によってまた伸縮作用により、損傷したと考えられる。また、このアスファルト損傷部に雨水などが浸透して、腐食を生じさせる恐れがあると推測できる。

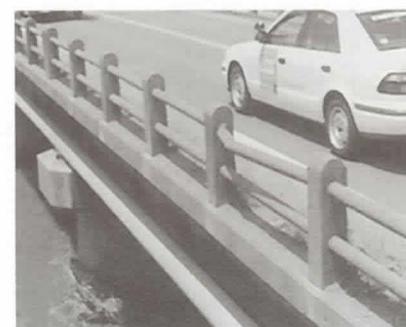
写真 17 は高欄部を示す写真である。メンテナンスや補修が行われていないため防護柵が損傷したままの状態である。

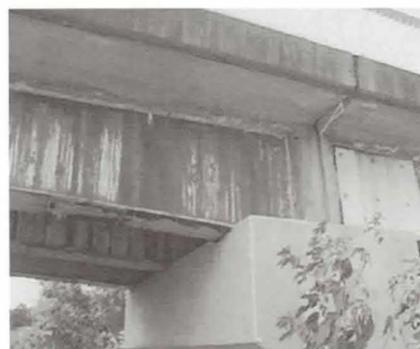
写真 19 は上部工鋼桁を写したものである。これは構造が昭和 8 年と古いためコンクリート床版の浸透水によりさびを発生している。これは、定期的な防錆剤の塗付を行っていなかったために発生したと考えられ、早急に対策が必要と思われる。

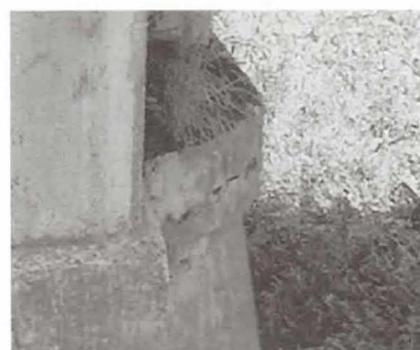
写真 20

本橋では橋台に損傷が見られる。橋台に生じる損傷としては、ひび割れ、剥離、劣化等があるがこれはひび割れに分類される。橋台のひび割れは損傷の中で最も端的に生じる。

ひび割れが生じると本橋は比較的寒い場所なので浸透した雨水の凍結、融解作用によりひび割れ性状が発達する恐れがある。(写真 20)

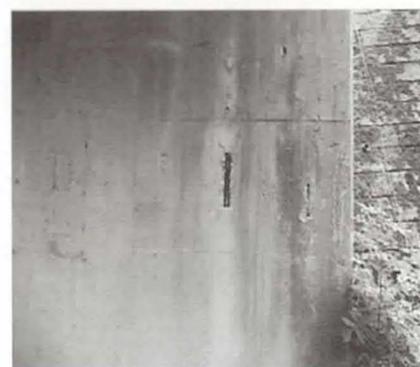
写真 21 では下部コンクリートにひび割れが生じている写真である。

本橋はコンクリートの剥離、それによる鉄筋の露出がいたるところで見られ、その原因として考えられることは、アルカリ骨材反応、鉄筋量の不足、コンクリート強度不足、鉄筋の膨張、腐食によってひび割れが発生し凍結融解作用の繰り返しによりコンクリート組織がゆるみ、コンクリート表面の破壊、剥離にいたったと考えられる。
