北信地域における補修を必要とする橋梁点検調査

A Survey of the Bridges That Needs Maintenance in Hokusin-Area

Toshimiya NAGATO

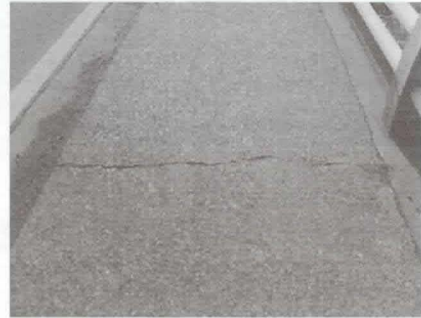
写真2は歩道部分の写真である。これを見ると歩道部分にひび割れが生じており、このひび割れから雨水などが浸透して腐食を生じさせる恐れがあると考えられる。

写真2 歩道部ひび割れ

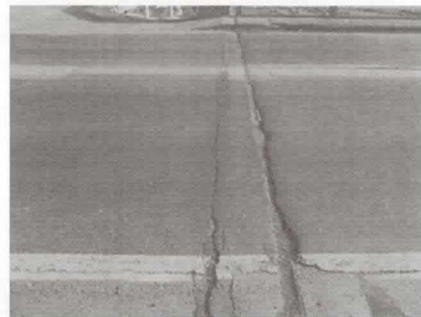
写真3はアスファルト損傷部を写した写真で、右側のアスファルト損傷部は、自動車などの走行によって継ぎ手部が損傷し、それにより道路側のアスファルト舗装部も曲げ破壊が生じ、損傷したと考えられる。また、このアスファルト損傷部に雨水などが浸透して、腐食を生じさせる恐れがあると推測できる。

写真3 車道部ひび割れ

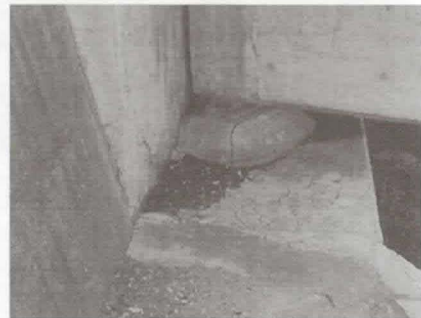
写真4は支承部の支持コンクリートにひび割れが生じている写真である。このひび割れは、支承支持コンクリートを施工する際に橋台との付着作業が不十分であったため、支承支持コンクリートと橋台との間に隙間ができ、伸縮、圧縮その他として凍結、融解などによりひび割れが生じたと考えられる。

写真4 支承部支持コンクリートひび割れ

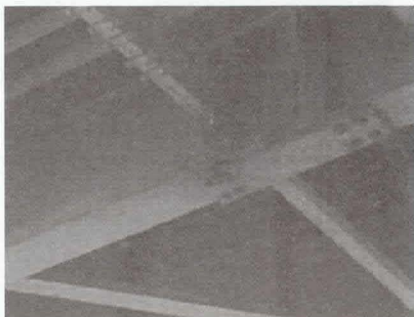
写真6では、ゲルバーのヒンジ部のボルトが抜けている。これは、雨水によってボルトがさび、抜けたと考えられる。

写真6 ギャルバーのヒンジ部

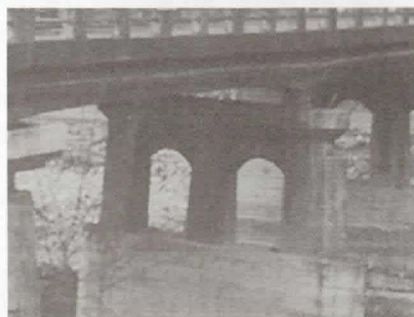
写真9は、橋脚部分の写真で、写真の橋脚部手前2番目の橋脚が、洪水により橋脚の土台が洗掘されて沈下している。

写真9 橋脚土台部沈下

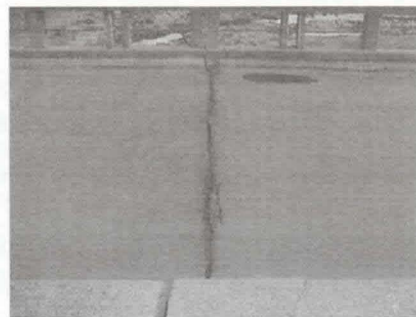
写真10は、上記で述べた橋脚の真上のアスファルト

ト舗装部の写真である。橋脚の土台の沈下によりアスファルト部分にも損傷が見られる。

写真10 車道部ひび割れ

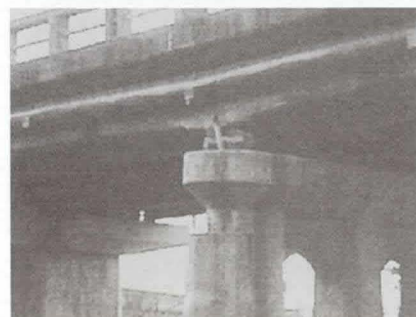
写真 11 は、橋台と床版との間に仮補工してある。これも、橋脚の沈下により、床版にこれ以上破壊させないために仮保工している。

写真11 仮保工

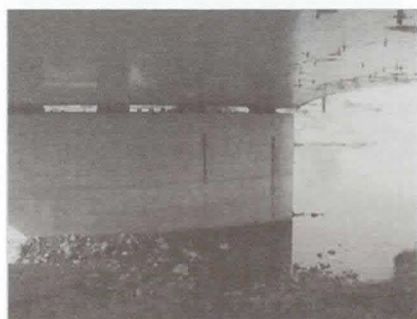
写真 13 は、下から撮ったものですが、コンクリートにひび割れが生じていたので、平成 6 年に、そのひび割れに対してコンクリートを注入し、且水ぬき孔を配置した。コンクリート表面には、特殊な防水塗料を、塗布する補修工事が、なされていた。

写真13 橋下面状況

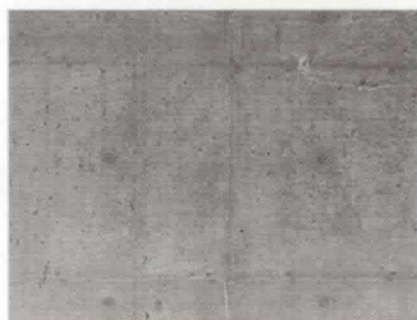
写真 15 不静定連続梁で橋台部が不等沈下を起こしてクラックを生じています。その沈下により付加モーメントを生じ、設計モーメントよりも過剰なモーメントが生じたため、さらなるクラックの発生原因になる可能性が大きいと思われる。

当初融解凍結が主原因と考えられましたが、下部工下の基礎工の施工不十分という要素も大きく考えられると推測される。

写真15 橋台部ひび割れ

早急に橋台補修工事が必要であると考えられる。

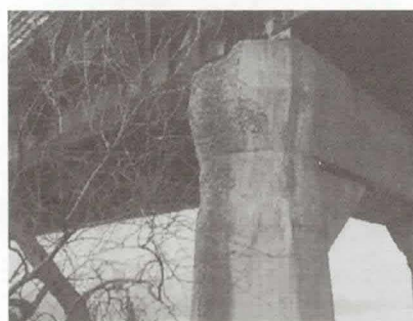
写真17 老朽化によるものや、排水溝に含まれる融雪剤や排水溝からの排水が浸透して凍結融解の繰り返しによって橋脚のコンクリート土台その

ものが損傷されているのが観察された。

写真17 橋脚部損傷

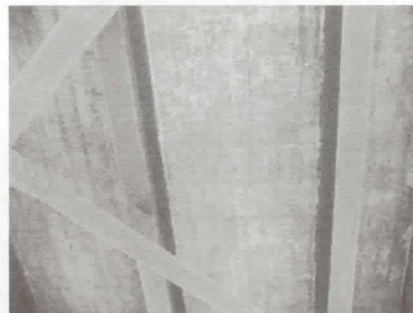
写真18 コンクリート床版が、経年変化とともに自動車の走行荷重の繰り返し荷重によりひび割れが拡散されていることが、観察された。

写真18 コンクリート床版部ひび割れ

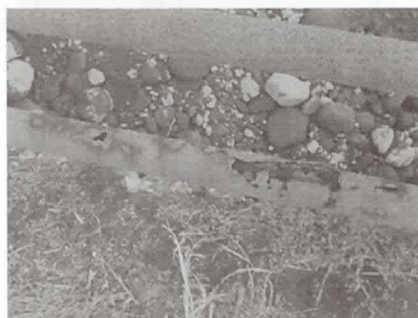
写真20 防護柵に対するメンテナンスが悪く、防錆塗料を定期的に塗布しなかったため、さびが生じ破損してしまっていた。

写真 20 防護柵損傷

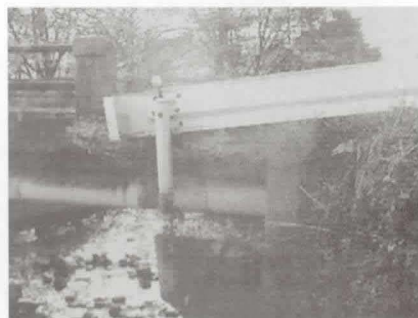
写真21 コンクリートが老朽化して、橋台に定着されていたガードレールが欠落、損傷しているのが観察された。

写真 21 ガードレール欠落

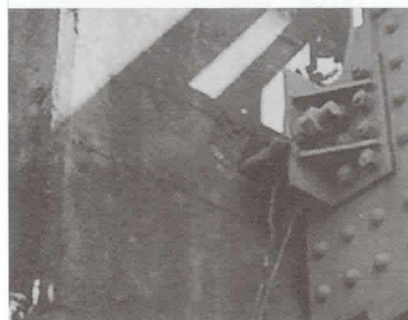
写真 24 落橋防止用ボルトとコンクリートの付着がしっかりしていなかったのと老朽化が進んだため、コンクリートが破損しボルトが剥き出しになってしまったのだと考えられる。

写真 24 落橋防止用ボルト損傷

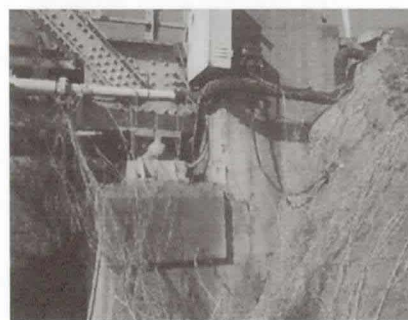
写真 25 橋台の基礎が不等沈下したため、支承張出部にせん断力及び曲げモーメントが生じたため、ひび割れが生じたと考えられる。

写真 25 橋台損傷
