善光寺地震(1847)におけるお寺の被害*

—アンケート調査と Joyner and Boore 式による震源断層の想定—

The Distribution of Structural Damage of Temples in the Zenkoji Earthquake (1847):
Questionnaire Survey Results and Attenuation Model on Hypothesized FaultsHideto HATTORI, Kiyoshi KOBAYASHI, Masami YOSHIZAWA,
Toshio KIKUCHI, Satoshi OKUDA, Takahiro IWATATE, Hiromu SIMA

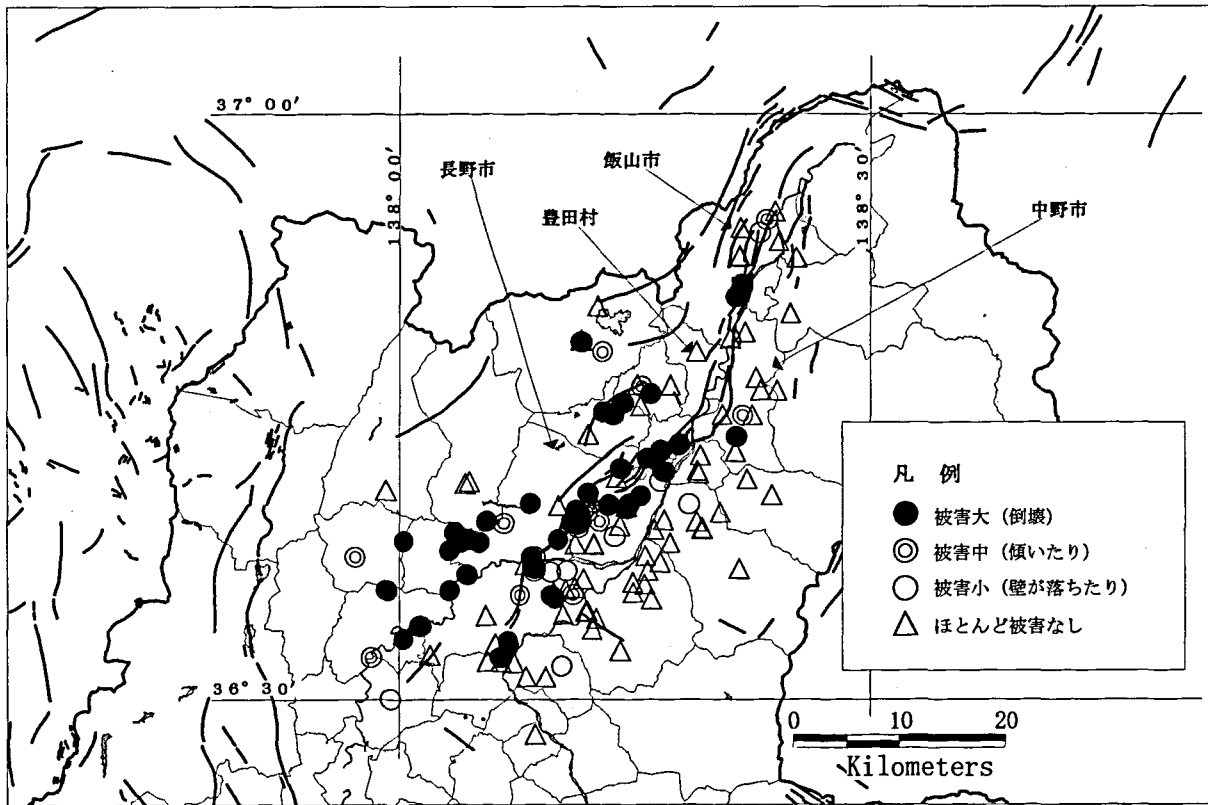
図 2 寺院本堂の被害分布

を対象に、善光寺地震における被害について、アンケート調査を行った。その結果、278寺院から回答が有り、その内、不明123、有効回答155であった。寺院本堂の被害の内訳は、倒壊57、半壊17、一部損壊11、ほとんど被害なし70である。

寺院本堂の被害分布を図2に示す。長野盆地西縁活断層系に沿って被害が分布している様子が見られる。

両図に共通して、想定断層のほぼ南西半分の領域において加速度強度と「倒壊」(●印)の対応がよい。それに対し、北東部、特に中野市と豊田村に「ほとんど被害なし」(△印)が分布している。図2にも見られるように地震断層のかなり近傍であるにもかかわらず、被害が極めて軽微であるのは興味深い。

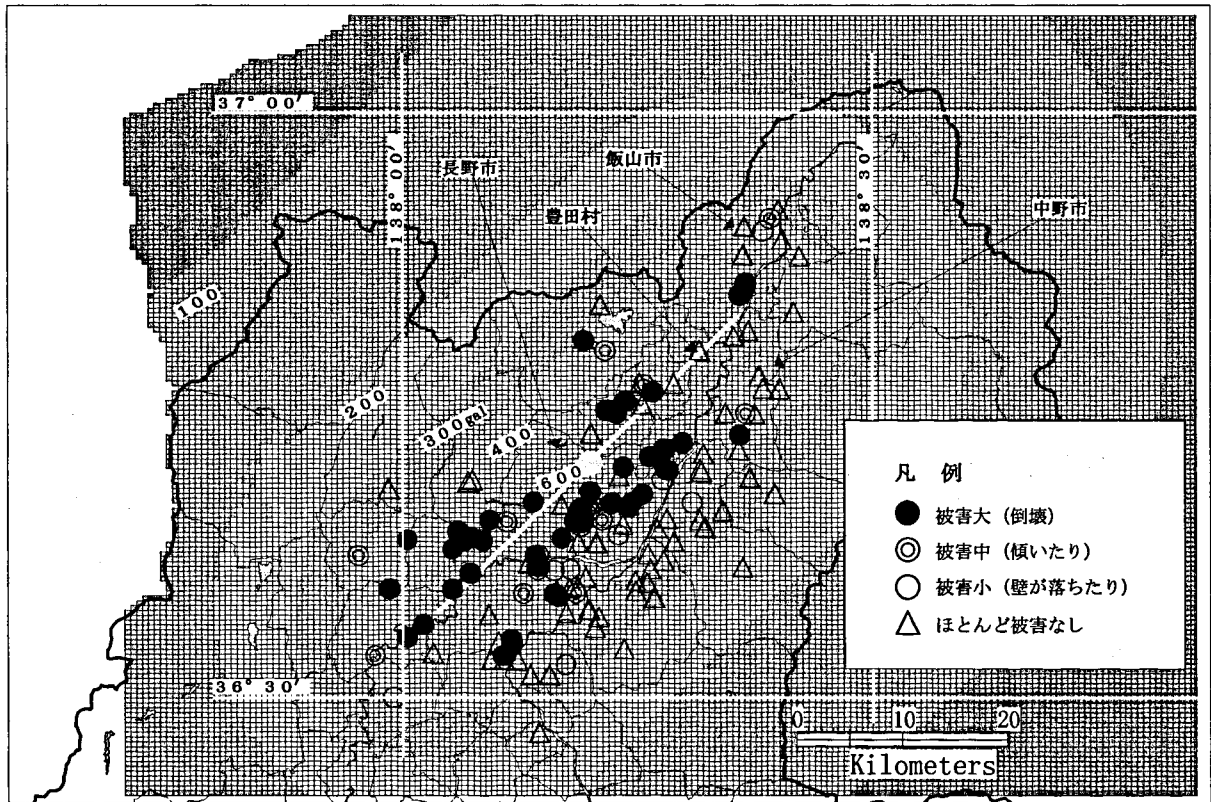
図 4 寺院の被害と加速度分布(ケース1)

図4、図5に寺院の被害と想定震源断層に基づく加速度分布を示す。図4において、直線状の断層(白抜き太線)の中心にある丸は4-2節で述べた震央である。

可能性が有る。小松原の天照寺や安茂里の称名寺のように地震断層直上の本堂が壊れなかった例も有る¹³⁾。しかしながら、図4、図5から被害分布は地震動の距離減衰と対応していることが見て取れる。

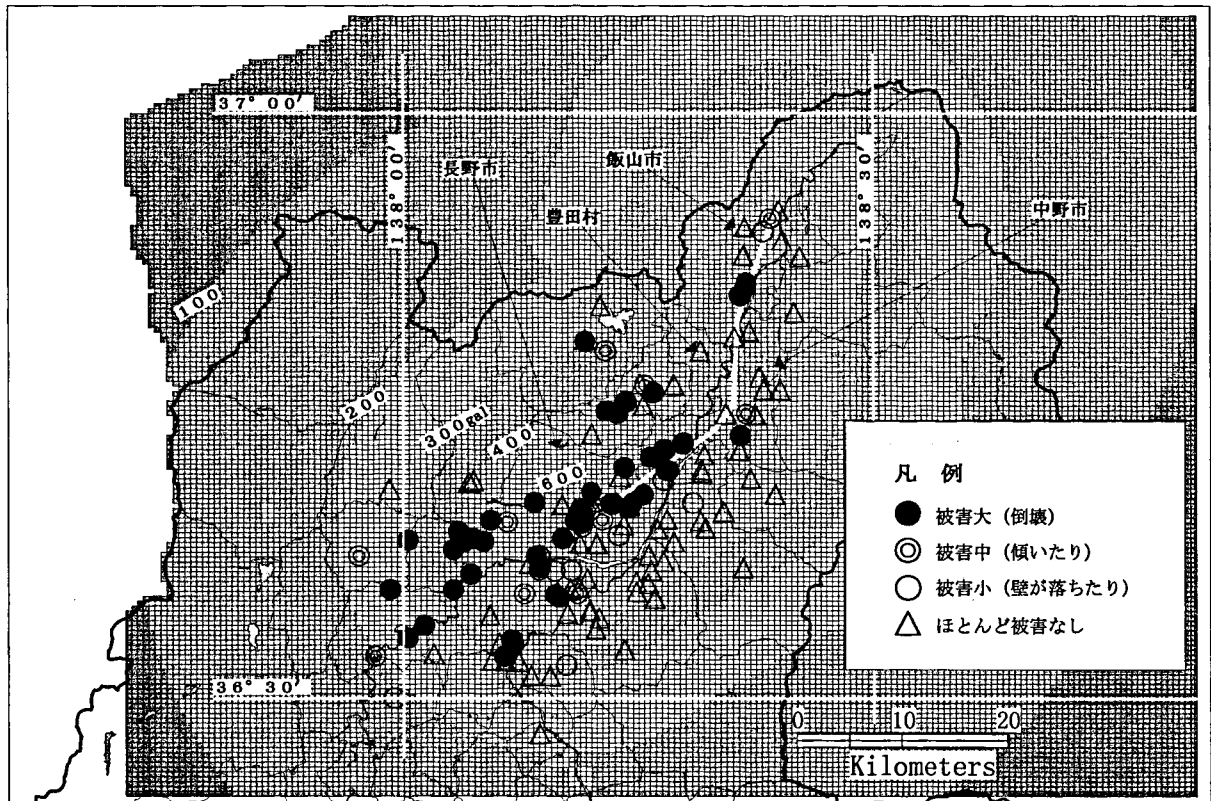
図 5 寺院の被害と加速度分布(ケース2)

図5では折れ線状の想定断層(白抜き太線)に沿って●(倒壊)が集中しているように見える。長野市西端部から東経138度近くにも倒壊が多い。この地域には山崩れが多く発生しており¹²⁾、それによる倒壊が含まれるかもしれない。

図5の加速度はほぼ地震断層に沿って想定した震源断層によるものである。図2に見られるように、千曲川の東側に△(ほとんど被害なし)が多い。断層からわずか数キロメートルの辺りにも△がけっこう存在する。図5で見ると、これらの本堂は600gal以上もの加速度に耐えた
