# 現在の補修工法とその実例

The present repair to the bridge and those example

## 白沢川橋における橋梁現況調査

## 堀切大橋における橋梁現況調査

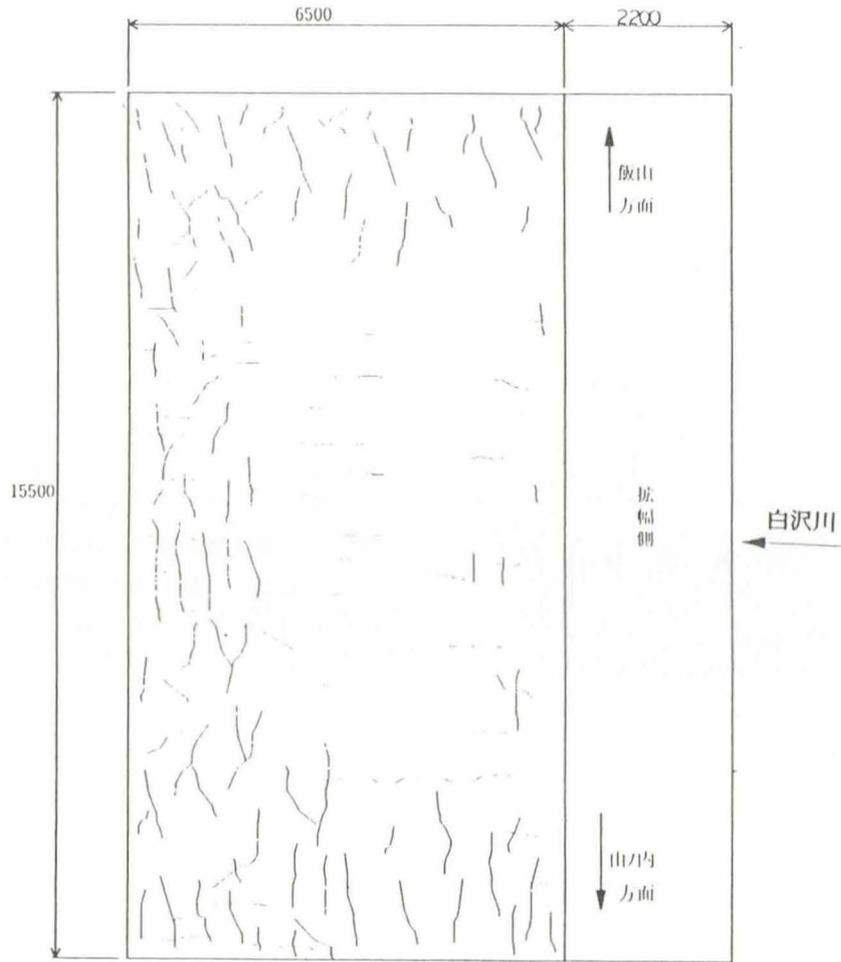
図-2 底面ひび割れ状況図 (中央径間底面)

主版底面では、下流側に数多くの橋軸方向に走るひび割れや、亀甲状に入っているひび割れが確認された。また、ひび割れ部分から析出している炭酸カルシウムとみられる浸出物によりひび割れ幅が広く見えるが、最大で0.2mm程度であった。幅0.2mm程度のひび割れは、鉄筋コンクリート構造物の構造性によるものと考えられるので、影響は無いと思われるが、浸出物によって鉄筋に影響がでてないかが分からなかった。

中央径間における床版底面のひび割れは、幅0.20mm以内で構造的にはほとんど問題が無いものと考えられる。また、床版底面のひび割れから析出している浸出物の影響は、本橋を解体した際に鉄筋を確認した結果、発錆がほとんど見られなかったことと、コンクリートの中性化測定結果より、健全なアルカリ性を示していたこと等から、橋への影響は無いものと考えていだろう。

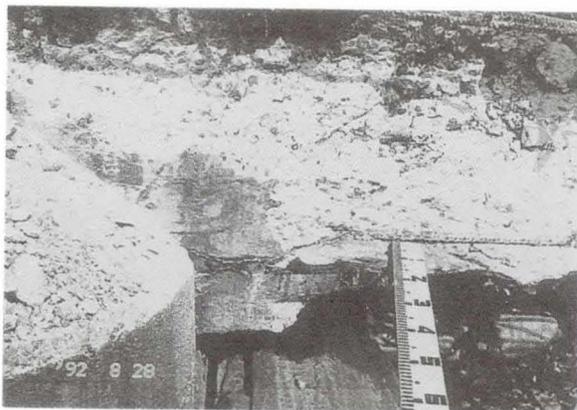
写真-1

ひび割れの目視調査を行なったところ、多くのひび割れが確認された。特に橋梁主版側面のひび割れの発生が目に見えるものがある。本橋の上流側側面は、拡幅橋と接していた為、下流側側面のみ行なったが水平方向に長くひび割れが発生していた。ひび割れ幅も他と比べて広く、最大で2~3mm程度のもので確認された。このひび割れの原因は、アルカリ骨材反応等色々なことが考えられるが、現時点では何とも言えない。しかし、ひび割れ幅の広さから、主鉄筋までひびが到達しているかが心配される。

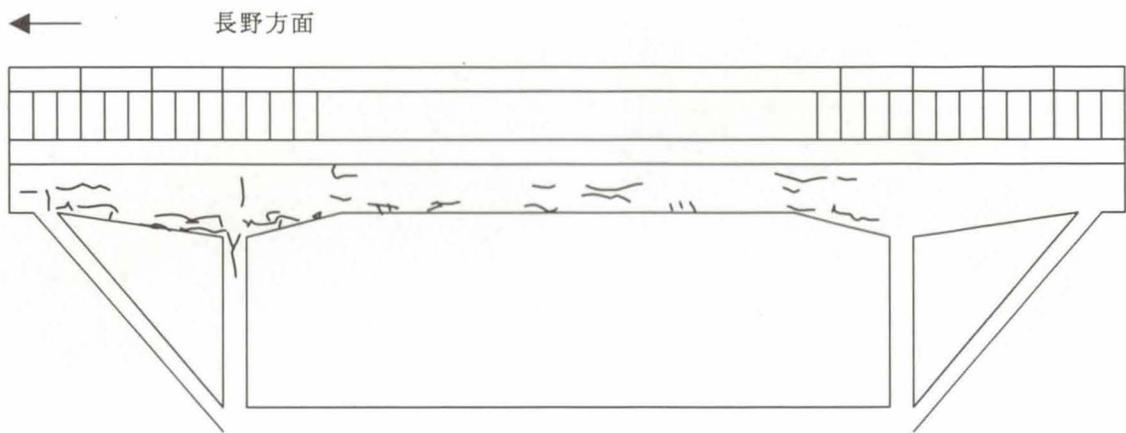
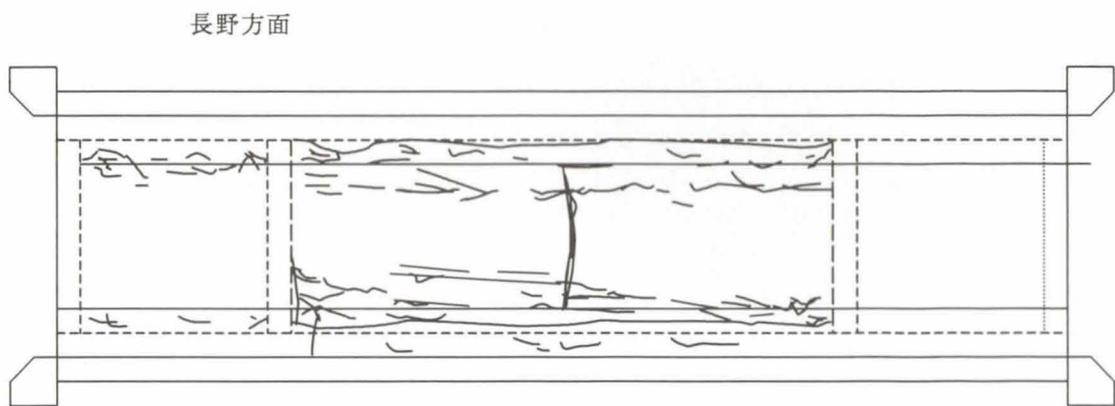
また床版底面図より、ひび割れは床版全体に広がっているのではなく、床版の断面方向中央部にはひび割れがなく、両端に集中して発生している。しかし、橋脚部にひび割れが発生していないことから雨水に直接当たることによるものではなく、アスファルト舗装部と歩道部の間にある縁石の継ぎ目からの雨水浸透により、上述と同様にひび割れ性状が拡大していったと考えられる。またアルカリ骨材反応によるひび割れとしても考えられる。

中央部にひび割れが発生していないのは、アスファルト舗装部は雨水が浸透しないので継ぎ目部分から中央部に向けてひび割れが発達しているものと考えられる。

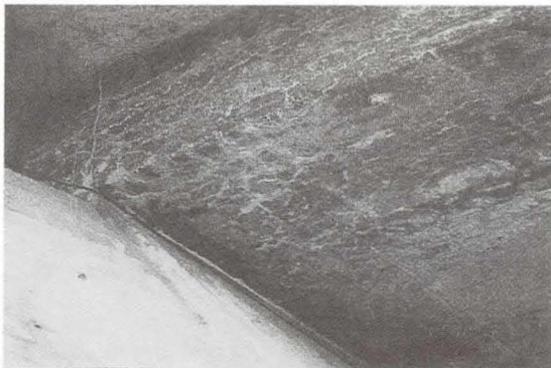
写真-3

ひび割れの目視調査を行ったところ、多くのひび割れが確認された。写真③と④を観察すると長野方面の支承部の上部側面とスパン中央部の床版底面に大きなクラックが発生している。この原因として橋台の不等沈下により生じた曲げモーメントが応力の集中する支承部や橋梁中央部に作用して大きなクラックが発生したと考えられる。

床版のクラックに対する対策としては、薄い鋼板を床版底面のコンクリート面に接着したり、床版を支持する縦桁を増設する等の補強が必要になるであろう。

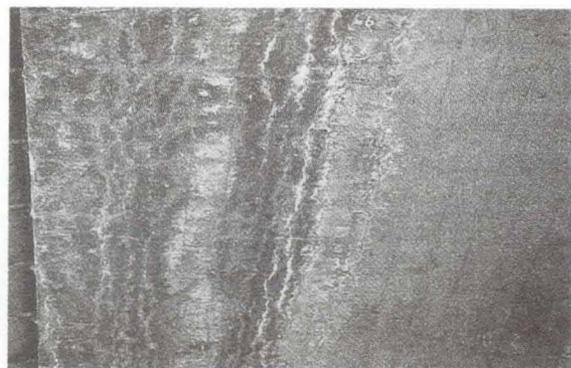
写真-4

写真⑤の橋台底部石垣に生じたひび割れも上述の事実を証明している。また、床版底面の細かいひび割れの発生が目にも余るものがある。特に、橋脚及び橋台付近では、細かいひび割れが亀甲状に集中発生していて、その他の底面部分は橋軸方向に伸びるひび割れが多数発生しており、橋梁床版側面にも底面ほどではないが多数の細かいひび割れが発生している。いずれのひび割れも、炭酸カルシウムと見られる浸出物により白っぽく広く観察できる（写真④参照）。写真⑥の白い氷柱状に見られる生成物は炭酸カルシウムであり、雨水の浸透が認められる。故に、気象環境から浸透した雨水の凍結融解作用の繰り返しにより、ひび割れ性状の拡大が発達したことは容易に推測できる。

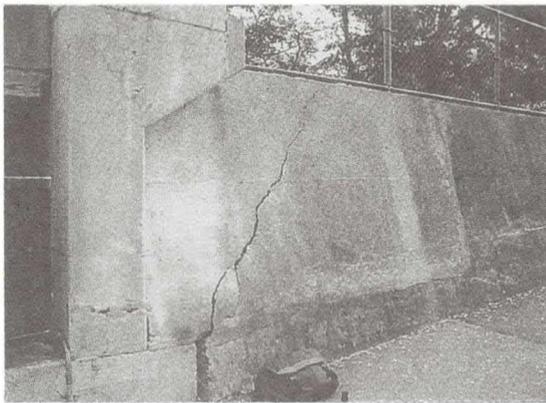
写真-7

写真⑦を観察すると、中央に斜めに下から上に大きなひび割れが伸びているのが目に付くが、この原因として橋脚、橋台などの基礎の損傷によるものと考えられる。基礎の損傷として、沈下および不等沈下、傾斜、移動、目違い、構造物の異常

な応力及びひび割れに大別されるが、この中でも沈下および不等沈下が主な原因と考えられる。
