千曲川流域における補修を必要とする橋梁点検調査

A Survey of the Bridges That Needs Maintenance on Chikumagawa-river Basin

10. 橋梁実例とその考察

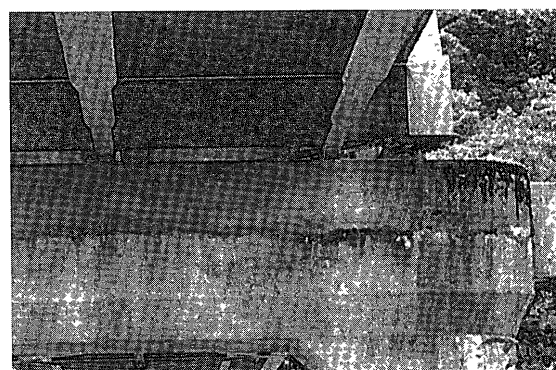
写真2

写真2で見られるように橋脚には、横方向ひび割れがくっきりと現れている。このような現象は打ちつぎの施工不良によるコールドジョイントがおこっているのではないかとと思われる。

このひび割れから水分が浸入して、鉄筋を錆びさせたり、炭酸化によってエフロレッセンスが析出したのではないかと推測できる。

この橋脚に対する対策工法は、ひび割れや鉄筋の錆の進行状況、コストを考慮したうえで、コンクリートをはつり、鉄筋の錆を除去し、接着性の良いセメントによる打ち直しを行うなどの適切な処理を行うことが望ましいと考えられる。写真3は橋台ですが、表面が剥がれ落ち、骨材が露出してしまっている。また黒いしみが見られますが、この染みは排水装置の破損によって、橋台にまで水分が流れ出てしまったあとと考えられる。したがって、この部分では湿度の高い状態が続き、炭酸化が促進され、さらに凍結融解作用も加わり、コンクリートの表面が剥がれ落ち、骨材が露出してしまったものと考えられる。このままでは剥がれ落ちがさらに続き、橋台が破壊に至る可能性がある。

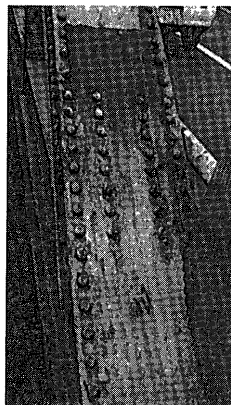
写真5

写真5、6は、トラス部鋼材と防護柵で、両方とも腐食が目立つ。この錆は路面付近で顕著に現れておりこれは道路に散布された融雪剤が車両の通過とともに水分とともに飛散したことによって錆びたものと考えられる。

対策工法案については、鋼材の錆を除去し、塗装によって腐食が進行しないようにする必要がある。

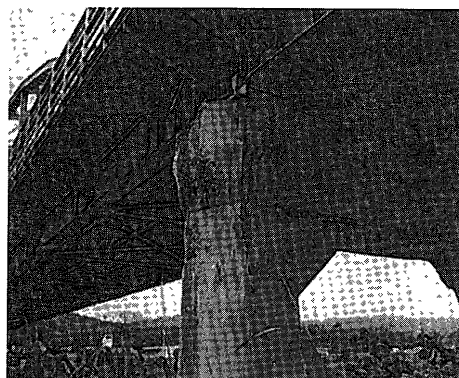
写真7

写真7は、橋脚についてでこのようなコンクリートの剥離、腐食といった現象が確認された。このコンクリートの剥がれ落ちは凍害によるスケーリン

グによるものと思われる。さらにこのように鉄筋が錆び水分とともに析出したところをみると、凍害によっておきたスケーリングが塩害との複合作用で

コンクリートの剥がれ落ちが今後促進される可能性が高い。

対策工法については橋脚は凍害によってコンクリートが剥がれ落ちた部分が悪化しないようにセメントや樹脂で被覆し塩化物イオンの浸入を防いだり、水分の供給を遮断する必要がある。

さらに橋梁の長寿命化をはかるためには電気防食などによる鉄筋の防錆処理も欠かせないものになってくる。

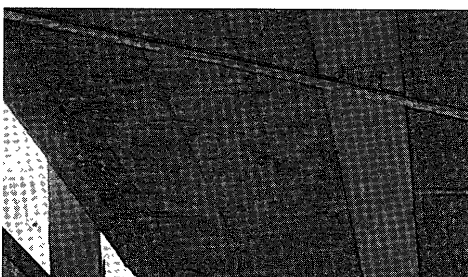
写真9

写真9は床版についてだが、エフロレッセンスの析出、コンクリート表面の変色といった現象が現れている。

この現象がおこった原因としてはコンクリート中に水分が浸透できる状態がつづいたためにコンクリートの炭酸化がおこりその浸透水がエフロレッセンスとなり表面に現れたものと考えられる。

さらに写真9の下の部分で床版の変色している部分があるが、これは浸透した水がコンクリート中の鉄筋を錆びさせ床版表面の変色につながったのではないかと推測できる。

対策工法については水分の浸入がこれ以上進行しないよう防水処理を施すことが必要である。

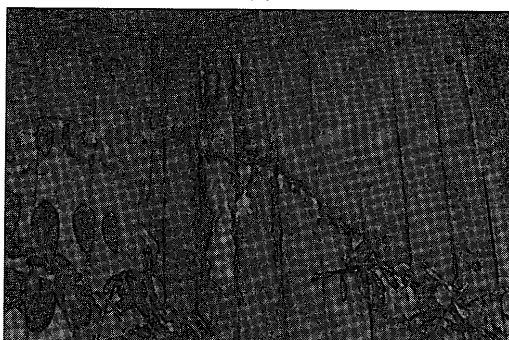
写真10

写真10は橋脚についてだが、図に見られるような斜め方向の大きなひび割れが生じている。このひび割れのおこった原因についてだがこのような一本の大きなひび割れというのは地震や不等沈下によるせん断ひびわれである可能性が高い。このひびわれによってコンクリート中に水分、塩化物物の浸入が容易になり、今後さらにひび割れの増大がおこると考えられる。

さらに写真中央の部分についてだが、エフロレッセンスの析出が多く、これは床版から流れてきたものによるものと考えられる。

この部分についての対策工法だが荷重・変位試験を行い、異常がなければ高アルカリのポリマーセメントモルタルによる表面保護によってコンクリート中の再アルカリ化を図り、水分の浸入を遮断する必要がある。

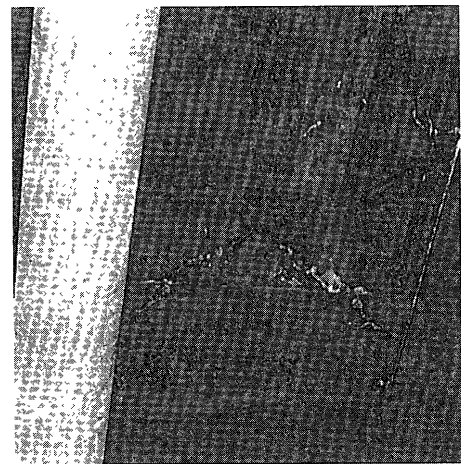
写真 12

写真 12, 13 の床版について考える。二方向に及ぶひび割れが入っていて、表面の色が変色している。そしてエフロレッセンスのようなものも見られる。主となる原因は水分のコンクリート中への浸透によるものと考えられ、水分の浸透により鉄筋を錆びさせ、その錆びが流れ込んでしまっているものと考えられる。これも炭酸化の作用だと考えられる。この他の部分では鉄筋の錆が浮き出たものが二方向に渡っている部分も見られた。この床版の劣化は内部から徐々に進行し、今後ひび割れが進行していく恐れがある。

対策工法については、防水処理をし、水分の浸透を遮断し、コンクリートに水分の流出がない状態にしなければならない。場合によっては鉄筋の錆を除去する必要もある。

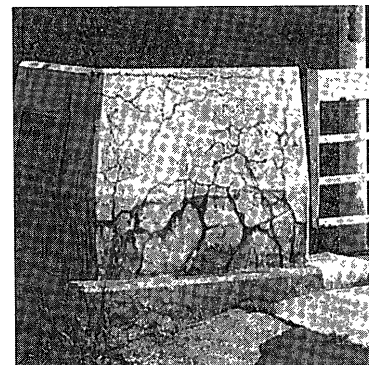
写真 14

写真 14, 15 は橋台付近の写真である。写真 14 に亀甲状のようなひび割れ、写真 15 には長軸方向のひび割れが確認できる。写真 14 のような無筋コンクリートでの亀甲状のひび割れ、写真 15 のような鉄筋コンクリートでの横軸方向ひび割れはアルカリ骨材反応である確率が高いと言える。

アルカリ骨材反応とは本来、実験を行ってわかるもので、ひび割れの形だけでは断言できるものではないが、私達の見解では、やはりアルカリ骨材反応の可能性が高い。

アルカリ骨材反応においては、具体的な補修というものは解明されていないが、これから先、橋台のひび割れが進行していくようであれば、防水処理をし、ひび割れにモルタルなどを注入するなどの処置を講じ、ひき続き調査を行う必要がある。

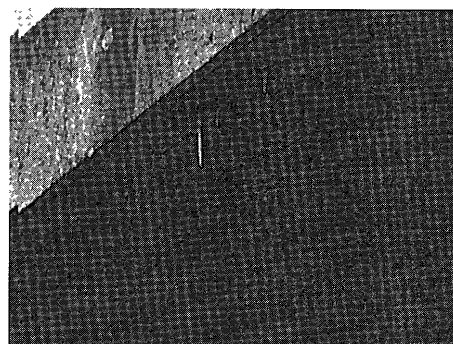
写真 17 は床版部についてだが、写真に示すようにエフロレッセンスの析出、白いつららが確認された。これは水分の浸入による炭酸化によってコンクリート中の水酸化カルシウムが析出したものと考えられる。

この炭酸化はコンクリート中の鉄筋を徐々に錆びさせていくため、外観に異常がなくてもひき続き調査を行い、コンクリート中の鉄筋の腐食具合を確認していく必要がある。

対策工法については、シートや塗装、モルタルなど種々の防水処理を施し、水分の浸入を防ぐ必要がある。

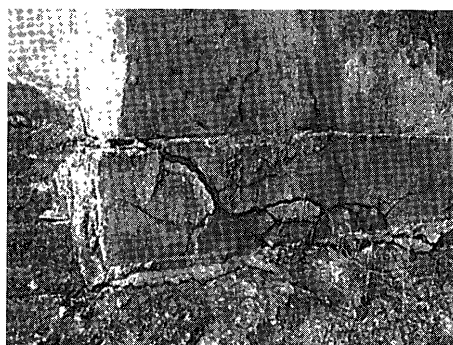
写真 18

写真18は橋台についてである。写真に見られるように橋台部にはかなり大きなひび割れが確認された。原因は度重なる車両の通過による衝撃により破壊に至ったものと考えられる。この橋台と石垣との間の隙間を直ちに補修する措置をとらないと交通の支障をきたす可能性が高い。

対策工法としては橋台と石垣との間にモルタルを注入し付着をよくする。その際水分の浸入を防ぐため防水シートなどによる防水処理を確実に行う必要がある。

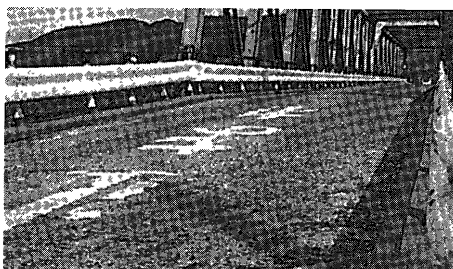
写真 19

写真19は舗装である。表面がかなり凸凹しているのがわかる。これは車のタイヤチェーンや過積載車両の度重なる通過による摩滅だと考えられる。長い間補修が行われた感がなく、粉塵による被害も心配されるので早めに新しい舗装にする必要がある。

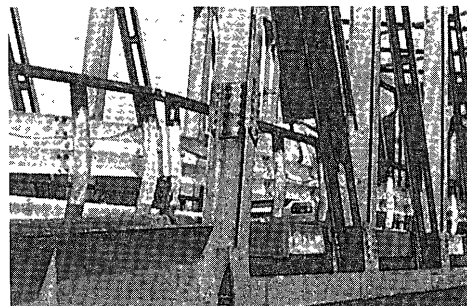
写真 21

写真21は防護柵である。この部分には防護柵の破壊した箇所があり、全体的にかなり腐食が進んでいる。防護柵の破壊は衝突などによるものであると考えられる。そして防護柵の腐食具合、床版の状態からこの橋梁は塩害の影響を強く受けていることがわかる。

対策工法としてはここまで破損が著しくなると新設したほうがコスト的に有利になることも考えられるので追跡調査を行い、適切な判断をすることが望ましい。

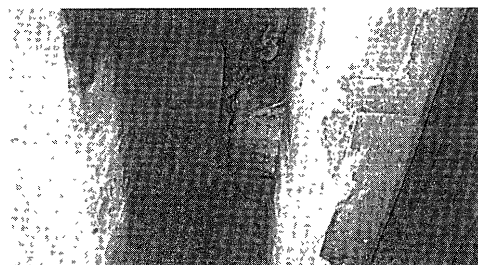
写真 23

写真23の写真は床版部, 写真24は地幅部である。まず床版部についてであるが写真23の中央部にコンクリートが剥がれ落ちて鉄筋が露出している箇所があり, エフロッセンスの析出している状況が見られる。

鉄筋の錆び具合, エフロッセンスをみてもコンクリート中の水分の浸入が激しく, 炭酸化の影響が顕著に現れていると考えられる。また湿度の高いこの状況からも炭酸化が促進されたことが推測されるが, 桁部分, 地覆部分に見られるような補修がところどころされていたため, 構造上特に問題はなく, 交通に支障はないと思われる。

対策工法であるが, 隣に新しい橋が作られており, 竣工されているはずなので, 特に問題はないと思われる。もし補修するのであれば, 鉄筋被覆, かぶりを大きくする等の措置をとり, 炭酸化が進まないようにするべきである。

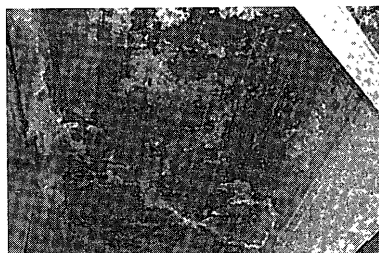
写真 26

写真26は床版部分の写真である。ひび割れ, 表面が白く変色しているのが確認することができる。ひび割れは凍害によるもの, 変色は炭酸化によるエフロッセンスの析出によるものだと考えられる。またひび割れから水分が浸入し, 劣化を促進させる可能性がある。

対策工法は, 炭酸化の進行を防ぐために防水処理を行うべきである。また鉄筋の錆が進行しているようであれば錆を取り除く処置も行うべきである。
