## 表土復元工法のその後の経過と評価について

### Progress and Evaluation of Methods for Preservation and Replacement of Topsoil

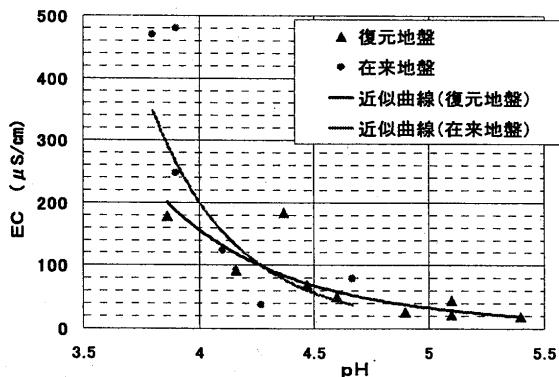
図1 pHとECの関係

各調査地の復元地盤と在来地盤の試験結果を、pHとEC(電気伝導率)で比較したものを図1に示す。試験結果によりばらつきはあるが、在来地盤は復元地盤に比べてpH値が低く、EC値が高いということがわかる。EC値は土壤中に存在している肥料分の含有傾向を表わすもので、在来地盤の方が栄養分が高いといえる。また、pH値は土壤中のミネラル分の含有量の多さを表わすため、ミネラル分は復元地盤の方が高いといえる。

復元地盤でEC値が特に高い点が2点ある。この2点は地点VIとIIIである。この2点で比較すると、地点VIの方がpH値は高く、地点IIIの方はpH値が低い。IIIの方が土壤の性質は在来地盤に近いといえる。

反対にEC値が最も低く、pH値が高い地点はIVである。その次にEC値が低く、pH値が高いのは地点Vの表土直下と地点Iの裸地であった。

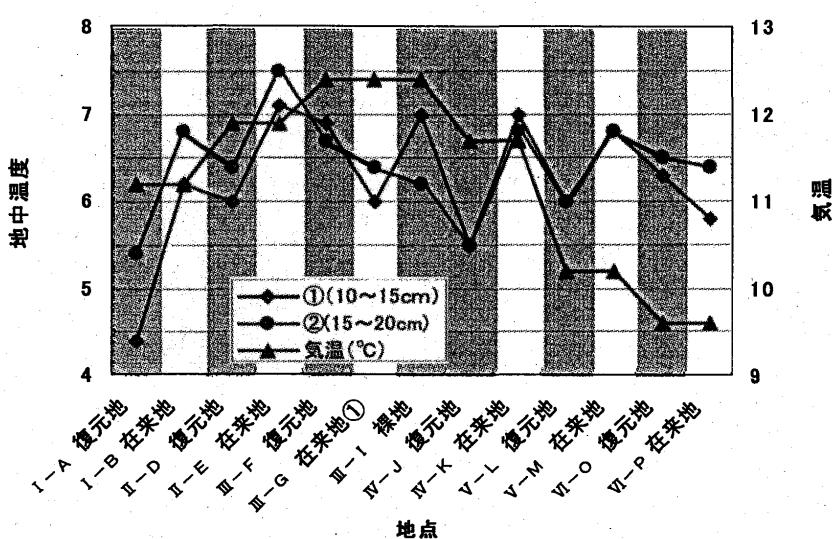
図2 深さ別の地中温度変化

地中温度① (10~15cm) は気温や日照条件などに影響されやすく、地点Ⅲの復元地盤では日向になっていたために在来地盤よりも温度が高い。同様に、地点VIの復元地盤では笹が刈られていたため、太陽光が在来地盤よりも地面に届きやすい状況にあり、温度が高いと考えられる。

表土は有機物・水・空気・ガスを含み、外気の急激な温度差から植物の根を守っているため、浅い表層よりも深い地層の方が温かい。したがって、地中温度② (15~20cm) で比較すると、地点VI・Ⅲでは在来地盤と復元地盤との温度差は小さいが、それ以外の地点では、復元地盤よりも在来地盤のほうが温度が高く、温度差が大きい。その為、地点Ⅲ・VIでは在来地盤の表土に近づいていると考えられる。

地点Ⅲの裸地では測定場所が日向になっていた為、浅い地中の温度は高いと考えられるが、深い地中の温度はそれに影響されず復元地盤よりも低い値がでた。裸地と植生がある地点では深い地層での温度差にも差があることがわかる。

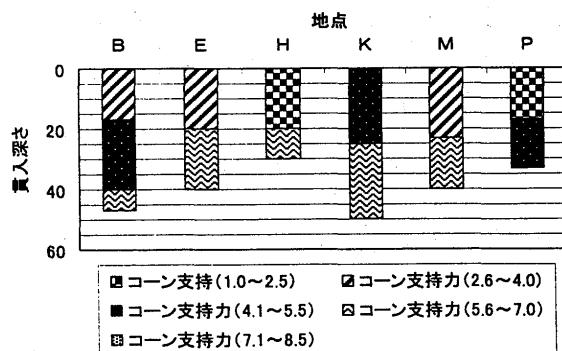
図3 貫入深さとコーン支持力 (在来地盤)

貫入深さとコーン支持力の関係を図3 (在来地盤)、および図4 (表土復元地盤) に示す。在来地盤では地表面は比較的やわらかい土壤で覆われている。また、表土復元地ではやわらかい地層が薄いということが特徴といえる。なお、図中の地点記号は表1の地点・地盤状況に同じ。

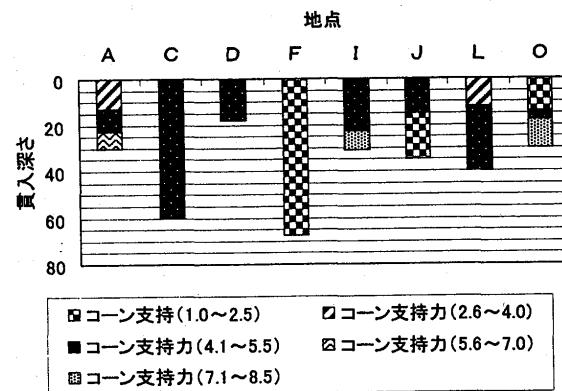
図4 貫入深さとコーン支持力 (表土復元地盤)

地点Ⅲの表土復元地Fと裸地Iを比較すると、Iではコーン支持力が大きく硬いが、Fではコーン支持力が小さく軟らかい地層であることがわかる。また、地点Iの表土復元地盤Aと裸地Cを比較しても、Aの方が表層に軟らかい土壤が堆積しているのに対し、Cでは硬い地層が深くあることがわかる。このように、裸地と植生がある地点において、土壤のコーン支持力が大きいと植物が育ちにくいということがわかった。同様に、植生の生育状況の良い地点Ⅲ・VIの復元地盤と、それ以外の地点の復元地盤を比較しても、生育状況の良い2点は表層が軟らかい層になっており、それ以外の地点は表層が比較的硬い。以上により、コーン支持力の大きさと深さ分布が植生に影響を与えるということがわかった。

(4) 在来地盤に比べて、表土復元地盤は比較的コーン支持力が大きく、コーン支持力が段階的に変化しない地点も存在し、表土復元地盤はやわらかい地層が薄い。これは表土を埋め戻す際に、締め固めすぎたか、下層にあった硬い土壤を上層に持ってきたなどの影響が考えられる。
