塩害を受ける耐候性鋼板を使用した橋梁の調査研究*

永藤壽宮*¹・小林和史*²

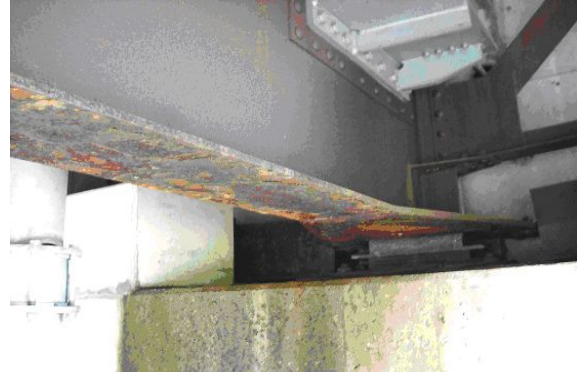
そういった場所でも飛来塩分による錆の進行を

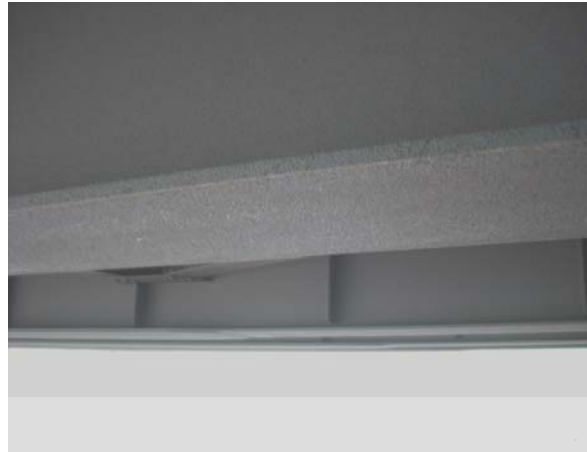
図14は，融雪剤の飛沫が飛来し，ウェブに腐食を与えていることを示している。

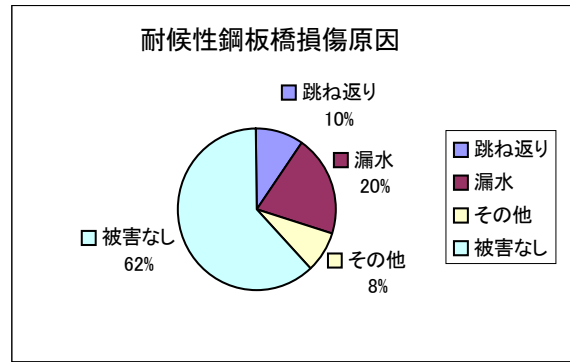
同じ環境条件,設計の橋梁などひとつとして存在しない。橋梁は塩害による劣化だけでなく日々変わる環境のもと劣化は進行しており,点検が遅れば重大な被害へとつながってしまう。したがって点検と委託・点検の区分の設定,点検ボランティアによる
