# 部材軸側方に圧縮力が作用したRC柱の挙動に関する考察

著者	丸山 健太郎, 遠藤 典男, 福原 冴基, 川合 晃生
雑誌名	長野工業高等専門学校紀要
号	51
ページ	1-11
発行年	2017-06-30
URL	<a href="http://id.nii.ac.jp/1051/00000998/">http://id.nii.ac.jp/1051/00000998/</a>

### A study on behavior for RC- Column acting in compressive force to side-direction of member axis

キーワード：鋼棒埋め込み，部材軸側方圧縮力，プレストレス

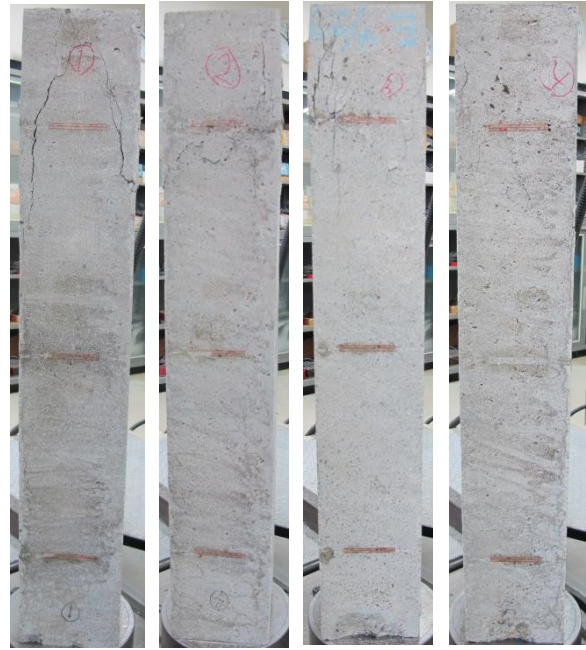
写真 2 試験体 C1 の荷重試験後の性状

写真-2 に試験体 C1 (無垢な RC 柱) の荷重試験後の性状を、図-6 に同試験体上部における荷重-水平ひずみ関係を示す。写真-2(1)に示すように面 S1 の上部に 2 本の大きいひび割れが確認でき、その最大ひび割れ幅は 1.9[mm]であり、後述する他の試験体に比べ大きなひび割れが発生した。図-6 に示す荷重-水平ひずみ関係からもわかるように、300[kN]付近で、最初に面 S1 の水平ひずみが増大しており、この荷重近傍でひび割れが発生したと考えられる。写真-2(1)でも確認できるように、ひび割れはせん断に起因したものと考えられる。また、同図でも確認できるように 450[kN]前後、すなわち、式(4)で算出された部材軸方向圧縮耐力よりも若干小さい荷重で面 S2~S4 でも水平ひずみが増大している。また、同写真(2),(4)でも確認できるように、比較的小さい荷重の段階で、面 S1 で進展したひび割れが面 S2, S4 の端部に伝達され、これらの面の端部ではかぶりコンクリートの剥離によるひび割れが発生した。さらなる荷重の増加により、これらの面の中央部にひび割れが発生したものと考えられる。一方、面 S3 では面 S1 のひび割れ進展に伴うひずみやひび割れの増加は確認できず、面 S2,S4 と同様に、かぶりコンクリートの剥離によるひび割れと、荷重の増加による同面中央部のひび割れが確認されるのみであった。

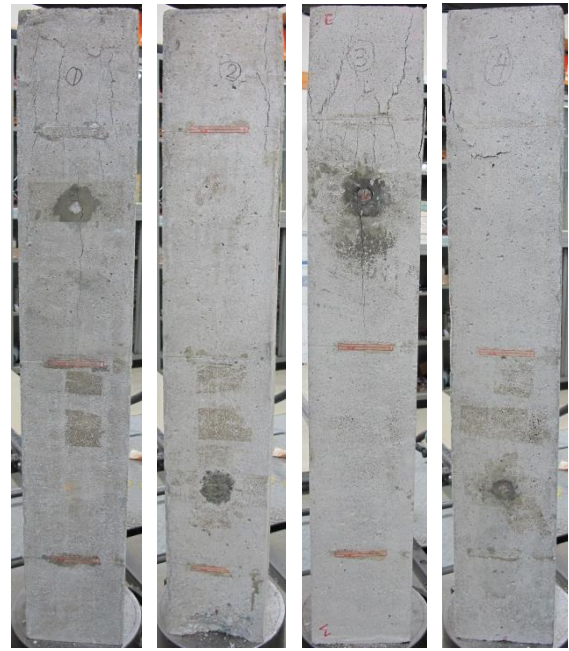
写真 6 試験体 C2 の載荷試験後の性状

写真-3 に試験体 C2 (鋼棒を埋設したのみの RC 柱) の荷重試験後の性状を、図-7 に同試験体の荷重-水平ひずみ関係を示す。同図より面 S1 において卓越したひび割れが発生したことが確認できるとともに、写真-3(1)からも面 S1 において部材軸方向に、比較的幅の小さい多数のひび割れが確認でき、幅の最大

値は 0.4~0.5[mm]程度あった。同写真(3)に示す面 S3 の上部においても多数のひび割れが確認できる。一方、同写真(2),(4)に示す面 S2 と面 S4 のひび割れは、部材側面近くでひび割れが発生しているが、側面中央部では顕著なひび割れは確認できない。部材側面近くのひび割れはかぶりコンクリートの剥離に起因するひび割れと考えられる。図-7におけるひずみゲージ C2-S2-U と C2-S4-U の値が小さいことから、中央部-特にひずみゲージ設置位置におけるひび割れは皆無、若しくは非常に軽微なものであると考えられる。これは、面 S1 から面 S3 の方向に鋼棒を埋設したため、鋼棒の埋設方向と同方向である面 S2,S4

にひずみを拘束する効果が生じた影響と考えられる。これに対し、鋼棒が埋設されておらず拘束のない面 S1, S3 は面 S2, S4 に比し脆弱な面なため、部材軸方向に比較的小さなひび割れが多数の発生していることが確認できる。また、同写真(1),(3)の鋼棒埋設位置よりも下方において部材軸方向のひび割れが1本確認できる。これは、脆弱な面 S1, S3 の上部で発生したひび割れが進展し、鋼棒近傍へと拡大したものである。埋設した鋼棒が丸鋼棒であり、鋼棒表面とグラウト材の接する面積が小さいため付着力が不十分であること、また、直径 25[mm]の孔に直径 19[mm]の鋼棒を挿入することで、グラウト材を充填する空隙が少なく、一部に施工不良が生じた可能性もある、等が影響していると思われる。

ここで、写真-3(1)で示されるように、鋼棒を埋設したのみの試験体 C2 では鋼棒埋設方向と直交する面において、微細なひび割れが何本か発生している。これに対し、写真-4(1)で示される、鋼棒の埋設とともに引張力を作用させ、試験体側方のコンクリート部に圧縮力を作用させている試験体 C3 の面 S1 では、水平ひずみ計測位置においてひび割れが確認できるが、その幅が小さく(ひび割れ幅は最大でも 0.2[mm]程度)、また、試験体上部に治具として設置した鋼板

最後に、各試験体のひび割れが発生しなかった、面 S1 における試験体中央部の荷重—水平ひずみ関係を図-11 に示す（ひずみの値が小さいため、strain[ $\mu$ ]の最大値を 1000 とした）。各試験体に生じた水平ひずみは、ひび割れが発生していないため 100[ $\mu$ ]前後のひずみが発生しただけであった。当初、試験体 C3 は計測位置の上下で部材軸側方の圧縮力が作用しているため、他の試験体に比し載荷重の増加に伴うひずみの増分も小さいと予想した。しかしながら、各試験体とも、上部からひび割れが発生したことで、試験体中央部にはひずみが伝達せず、水平方向の体積変化が生じなかったためであると考えられる。ゆえに、ひずみが発生する前は、部材軸側方の圧縮力の影響はほぼ皆無であると考えられる。なお、試験体下部の荷重—水平ひずみ関係も図-11 に示したものと同様の傾向を示した。また図-11 における C2-S1-M のひずみが 500[kN]を超えたあたりから減少しているのは、前述した写真-3(1)の鋼棒埋設位置より下方に進展したひび割れに影響され、荷重増加に伴うひずみの変動に影響を及ぼしたと考える。

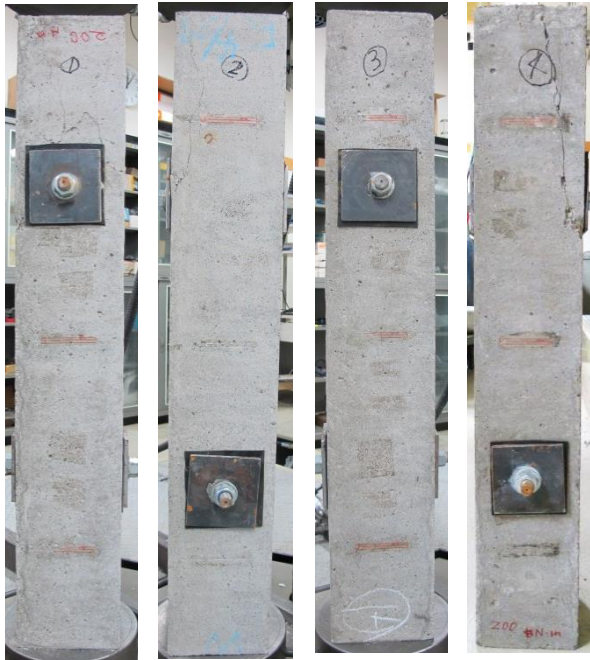
写真 4 載荷試験後の試験体 C3 の性状

上方にも進展していることがわかる。このひび割れは、ひずみゲージ C3-S1-U において水平ひずみを計測する位置にも存在しているが、ひずみの計測値は他の面で計測された値と同程度であった。

なお、写真-4(2),(4)において、試験体上部側方で大きなひび割れが確認される。このひび割れは、かぶりコンクリートの剥離であり、脆性部において発生したひび割れで、試験体に甚大な影響を与えるものではないと考えられる。

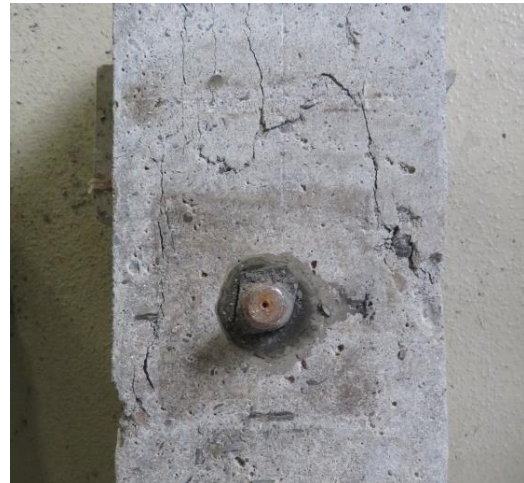
写真 5 試験体 C3 面 S1 の鋼板直下のひび割れ状況

写真-5 に鋼板を取り除いた後の C3-S1 面の鋼板周辺の状況を示す。同写真に示すように、鋼板を設置した直下の箇所にはひび割れは進展せず、鋼板の左右にひび割れが進展したことが確認できた。試験体 C2 でも確認された鋼棒埋設方向と直交する面で発生する部材軸方向のひび割れは、試験体 C3 においては、鋼棒に引張力を導入するための治具である鋼板が、RC 柱の部材軸直角方向に圧縮力を導入する

と同時に側面に圧接することで拘束効果が発生したことに起因し、ひび割れの進展が抑制されたと考えられる。
