フライス盤実習の六面加工の際の直覚度の確認方法 -問題点を解決して実習内容へ反映させる-

著者	市川 敬夫
雑誌名	長野工業高等専門学校紀要
巻	52
ページ	2-5
発行年	2018-06-30
URL	http://id.nii.ac.jp/1051/00001028/

Confirmation method of the degree of right angle as for plane processing by milling machine training
—Settle a problem and make them reflect to the training contents—

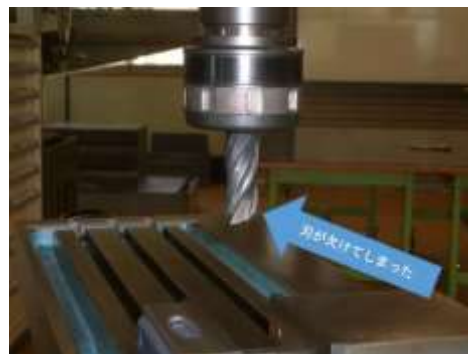
図1 破損したエンドミル

技能検定の練習の際のエンドミルの加工では、3名ともに同じ工程で材料が浮き上がるという事象が発生した。凸側部品の加工時に、寸法測定のために残した部分を4枚刃のエンドミルで削り取るという作業をする工程で発生した。この加工は、直前の加工で寸法測定をするために残された幅2.5mm程度で長さ10mm程度の未加工部分を仕上げ用のエンドミルで荒加工をする工程となる。3名のなかの1名は、材料が浮き上がったことでエンドミルが折損するという事故を発生させた。図1に折損したエン

ドミルを示す。1枚の刃が15mm程度の長さで割れている。状況とすると、上向き切削でエンドミルの刃が材料に接触したところで、材料がバイスから外れて浮き上がり、刃に負荷がかかり折損していた。折損した部分は、約2メートル先まで飛ばされていたが、けがなどは発生させずに済んでいた。

要因を分析したところ、6面フライス加工の際の2面目の加工において、1面目との直角が十分に出ていないことが原因ではないかということがわかった。更に、直角がでない加工になってしまう原因を探った。2面目の加工をする際にスコヤを使って角度の確認をする工程となっている。学生が作業した際にこの確認は行われており、確認不足によるものではないと考えた。スコヤによる測定は図2に示す。使用したスコヤは、測定部が115mmで、台座部分が幅10mmで長さ90mmの両刃型標準スコヤを使った。スコヤでの直角度の測定をする際には、定盤への押し付け力で垂直の辺が直角になるように調整する。測定物への押し付け力と、測定物に接触させる角度を調整してすき間を確認できるようにする。図では測定物へほぼ直角にスコヤをあてることで測定している。図3は目視での測定をしている様子を示しており、測定物にスコヤをあてて上部にできた「すきま」から光が透過している状態を示す。

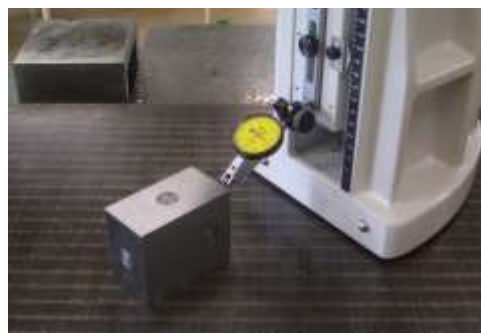
図 5 導入したスコヤマスタによる測定

実習における作業においては、面における厚さ方向の寸法差を、多くても $20\mu\text{m}$ に押さえて作業をしたい。平成27年度の練習時に発生した事故では $50\mu\text{m}$ のすき間がある場合にはエンドミルを破損する事故を発生させていることから、その半分以下におさえておけば事故の発生は防げるのではないかと考えた。初心者がこのレベルの測定をするためにはスコヤでの測定では限界があることがわかったので、直角度の測定具を導入することとした。本校では、ミットヨ製のスコヤマスタ311-225を導入した。本機は垂直方向に移動する軸にダイヤルゲージが取り付けられており、下面を基準とした場合の垂直方向の変位を測定することができる。図5にスコヤマスタによる測定の様子を示す。測定物にダイヤルゲージを接触させて、装置の背面にあるレバーを操作することでダイヤルゲージを上下に動かして直角度を測定する。

導入したスコヤマスタを使って測定することで、基準面に対しての加工面の角度のずれの状態を測定して数値で判断できるようになった。そのうえでスコヤでの測定を行って、どのくらいのずれがどのように見えるのかを把握するようにした。そのため、スコヤでの目視での判断においても $20\mu\text{m}$ のすき間の判定ができるようになった。これにより、6面

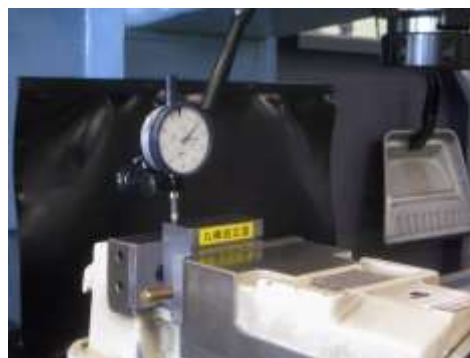
図6 丸棒をはさむ位置の確認

6面フライス加工したあとで、6面を研磨して各面の直角と平行を確保した6面体の測定具を準備した。この6面体の1面のみ丸棒をあててよい面を設定した。学生は任意の位置に丸棒をはさんで治具となる材料をバイスに固定する。上面にダイヤルゲージをあてて測定することで前後方向の傾きを確認する。この傾きの無い部分に丸棒を固定することで、このバイスでは直角な加工ができるということとなる。図6に測定の様子を示す。この方法により学生は簡単にバイスの状態をつかむことが可能になった。
