酸性土壌の植生復元に伴う土壌環境変化に関する経時調査

著者	酒井 美月, 荒井 輝, 大塚 翔太
雑誌名	長野工業高等専門学校紀要
巻	53
ページ	1-3
発行年	2019-06-30
URL	http://id.nii.ac.jp/1051/00001040/

Temporal change of acid soil associated with vegetation restoration

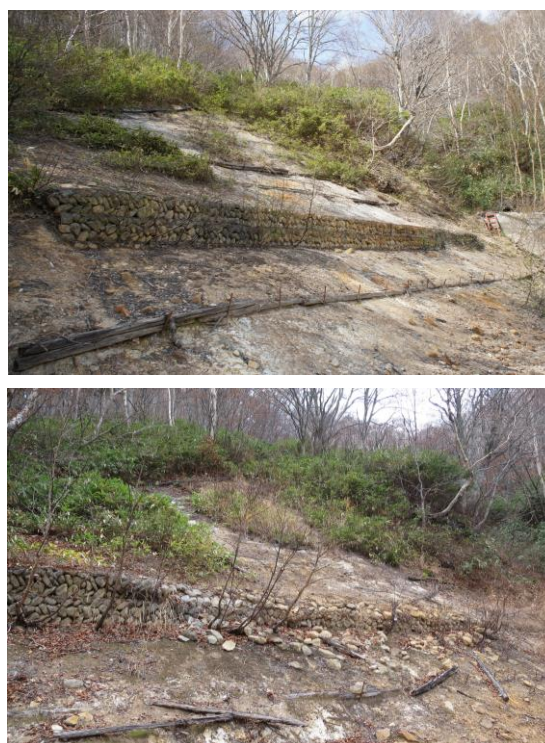
図 2 酸性土壌地 （上図：2013 年下図：2018 年）

調査対象地の現在の状態と 5 年前の状態を比較する（図 2）。撮影が、2013 年は 5 月、2018 年は 10 月に行われているため、植物の生育状況・葉のつき方に差がある。経時変化により鉄線の劣化で、角形じゃかごの上部分が大きく崩れていることがわかる。斜面中央部で植生が広く分布、密度が増加し、5 年間で一部エリアにて植生の復元が起きていることが確認された。粘土質の白色の表土が減少しており、粘土地盤上で土砂が捕らえられていた。植生の復元

は、粘土地盤上に中性に近い土壌が堆積し、植物が繁殖しやすい状況が作られたためと考えられる。

対象地域の下方では白色の表土の上に苔類の繁茂が確認されとくに多くの植生が復元していた。植生遷移においては、裸地から、苔・地衣類の生育による有機物の蓄積により少しずつ土壌が形成される。対象地域では、苔類・地衣類の繁茂による土壌の形成と、それに上流からの土壌がトラップされることによる効果で少しずつ表層土壌が復元し、植生の範囲が広がっていることが確認された。このことはpH測定用土壌試料を採取している際にも確認され、表層断面が苔類、茶褐色の土壌、白色粘土、淡褐色礫層のように層状を示していた。

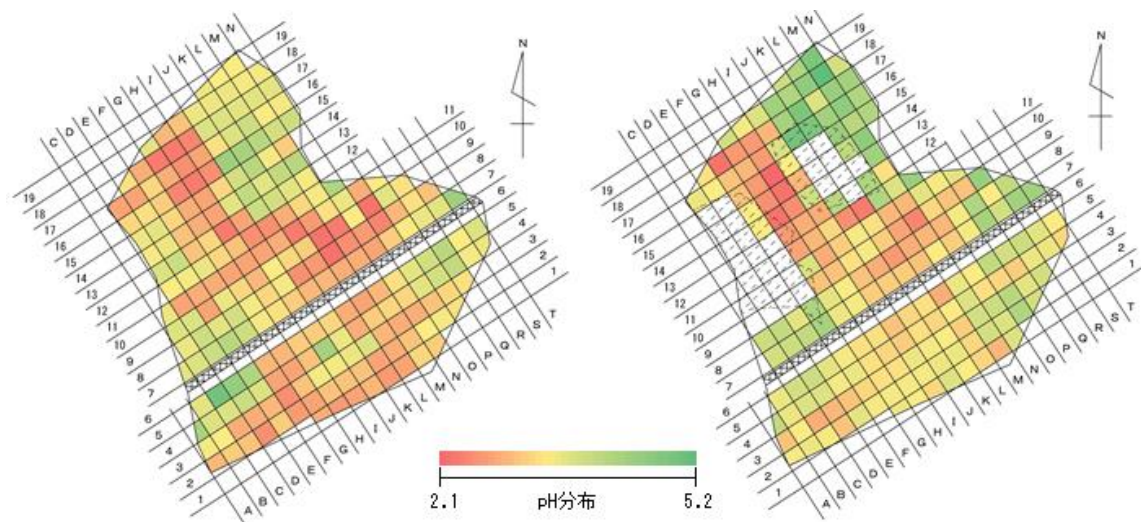
図3 測量結果およびpH分布図(左図:2013,右図:2018)

2018年に実施した現地測量では、2013年に比べ植生の繁茂するエリアがはっきりしていたため、測量図に植生の位置を測量し記入した(図3、右図、白色部)。このエリアでは植生により硬度測定および

pH測定のための土壌の採取が困難であった。そのため、2013年には225地点で測定および採取した土壌試料は、2018年では197地点であった。両年におけるpH分布図を図3に示す。共通地点について、平均値はそれぞれ、3.22と3.53となった。2013年2018年ともに、中央部から右下にかけてじゃかごの上部分まで帯状に強酸性のエリアが広がっていた。

このエリアでは、表土のほとんどが粘土質であった。これは、この部分が降雨時などに流路になり、雨水・風等によって土壌が流亡したことによる影響であると考えられる。pHの上昇が見られなかったのは、上流からの比較的酸性度が低い地盤を保持できなかったためであり、流路上には土壌が保持されず、苔・地衣類の繁茂など遷移も始まらないため、それらが上流からの土壌を保持することもない状態が続いていると考えられる。

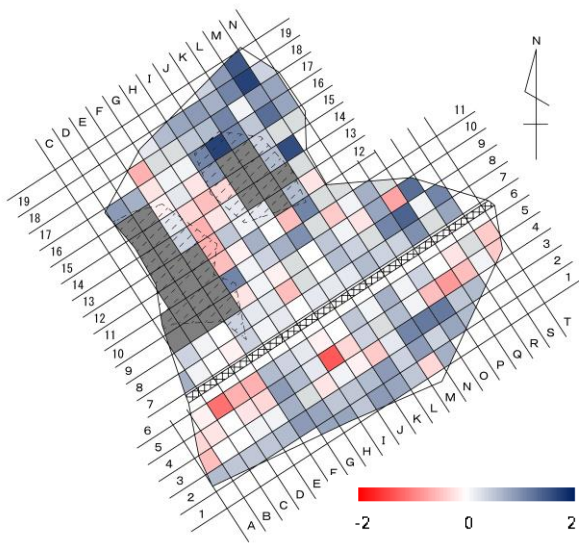
図4 2013年と2018年におけるpH変化
2013年の数値を基準とした2018年における増減

2018年のpH値から2013年のpH値を引いたものを、差の段階にて色分けし、測量図の1mメッシュにて示す(図4)。2018年において2013年よりアルカリ性に傾いたものを青の段階で、酸性に傾いたものを赤の段階で示した。すなわち、青色が濃いほどpHの上昇率が高い。2018年に測定を行えなかった範囲は灰色で示した。全体の72%で青色を示し、対象地全域でpHが高くなり、酸性度が低下していることが確認された。また、角形じゃかごの下部や、調査範囲の頂点部、測量図の境界付近および植生が成長・復元していた箇所の付近においては、特に土壌の酸性度が低下していることが確認できた。pH分布の比較では、中央部から右下にかけて帯状の強酸性のエリアが確認されたが、このエリアについても他の地点より酸性度は高いものの、2013年と2018年の比較では特に下部において、酸性度が和らいで

いる傾向が確認された。

本研究により、表面流が生じない範囲においては、経年によって正のフィードバックを受け、植生の復元が達成される可能性があることが確認された。

本研究により、きっかけとなる植生による土砂の保持、およびその流亡を防ぐことが酸性土壌法面緑化の足掛かりとなることが確認された。表層の土砂移動を防ぐには、積雪や雨滴及び表面流が直接的に表土に接触しないことが必要であり、対象地において、植生状況・環境を改善するには、法面緑化の施工だけでなく、きっかけとなる低層木の植生、水路工による表面水の規制といった対策が必要であったと考えられる。また、今回のように、植生の繁茂によりわずかずつでも土壌が中性化し、さらなる植生が可能な状況になることは、自然の営みの中で好ましいことであるが、自然の営力によって植生が回復し、森林化に移行する現場は多くない。特に、酸性土壌などの特殊土壌では、保護管理を実施し、施工地の継続的な状況把握を行うことが重要である。
