部材軸側方に圧縮力が作用した RC 柱の挙動に関する考察

A study on behavior for RC- Column acting in compressive force to side-direction of member axis

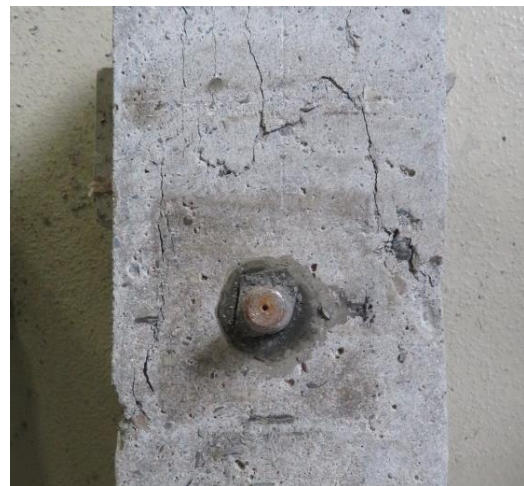
写真 5 試験体 C3 面 S1 の鋼板直下のひび割れ状況

写真-5 に鋼板を取り除いた後の C3-S1 面の鋼板周辺の状況を示す。同写真に示すように、鋼板を設置した直下の箇所にはひび割れは進展せず、鋼板の左右にひび割れが進展したことが確認できた。試験体 C2 でも確認された鋼棒埋設方向と直交する面で発生する部材軸方向のひび割れは、試験体 C3 においては、鋼棒に引張力を導入するための治具である鋼板が、RC 柱の部材軸直角方向に圧縮力を導入する

と同時に側面に圧接することで拘束効果が発生したことに起因し、ひび割れの進展が抑制されたと考えられる。

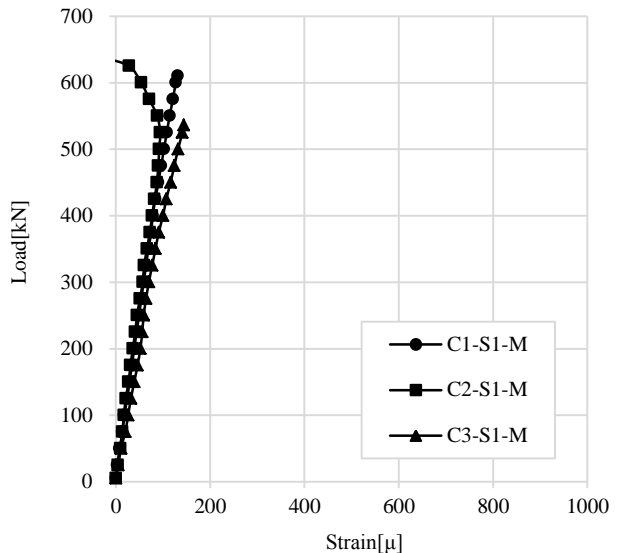
図 11 試験体中央部の荷重—水平ひずみ関係

最後に、各試験体のひび割れが発生しなかった、面 S1 における試験体中央部の荷重—水平ひずみ関係を図-11 に示す（ひずみの値が小さいため、strain[μ]の最大値を 1000 とした）。各試験体に生じた水平ひずみは、ひび割れが発生していないため 100[μ]前後のひずみが発生しただけであった。当初、試験体 C3 は計測位置の上下で部材軸側方の圧縮力が作用しているため、他の試験体に比し載荷重の増加に伴うひずみの増分も小さいと予想した。しかしながら、各試験体とも、上部からひび割れが発生したことで、試験体中央部にはひずみが伝達せず、水平方向の体積変化が生じなかったためであると考えられる。ゆえに、ひずみが発生する前は、部材軸側方の圧縮力の影響はほぼ皆無であると考えられる。なお、試験体下部の荷重—水平ひずみ関係も図-11 に示したものと同様の傾向を示した。また図-11 における C2-S1-M のひずみが 500[kN]を超えたあたりから減少しているのは、前述した写真-3(1)の鋼棒埋設位置より下方に進展したひび割れに影響され、荷重増加に伴うひずみの変動に影響を及ぼしたと考える。
