鳥居川流域の河川災害と地形

松 岡 保 正*

Characteristics of Geomorphological condition and Hydrospheric Disaster in the basin of the Torii River.

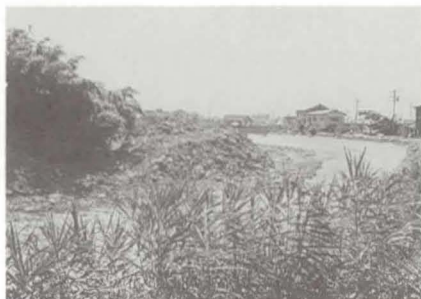
写真1 昭和橋上流の堆積状況

今回の出水で河積の減少を引き起こしたのは漂着した流木だけではない。河道内に堆積していた土砂と、側岸の洗掘や斜面崩壊で新たに生産され運搬した土砂が、水裏や緩勾配地点に堆積して河積の減少を招いた。昭和橋上下流の堆積状況を示す(写真1, 2)。

最下流の昭和橋上流のS字型湾曲部では、河道の幅が広がり、河床勾配も急激に緩やかになる。そのため、今回の出水では水裏に中程度以下の砂礫が大量に堆積した。写真1では、河道を確保するため、応急措置として左岸寄りに土砂をよせてあるが、河積がかなり減少していたであろう事は容易に想像がつく。

以上の事から、峡谷内に存在している土砂及び新たに生産されるであろう土砂は、緩勾配の住宅地まで流してから処理するのでなく、河床勾配や土地利用形態の変わる峡谷出口近くで対処する事が望ましいと言える。具体的には、巨石の組み合わせを基本とした、川幅の広い緩勾配の近自然型土砂礫捕捉エリアの設置が考えられる。緩やかな維持管理や親水目的の為には、建設機械や一般車両等の為の、ある程度の便宜も考慮する必要がある。

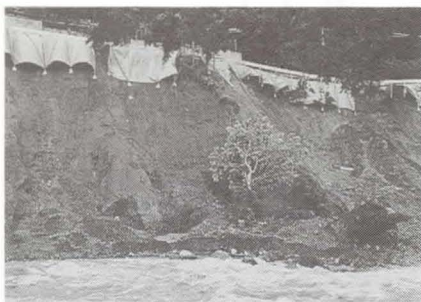
写真3 洗掘による斜面崩壊

り、住民の足への影響は大きかった。国道18号線の川谷地区の被災状況を写真3に示す。同所は14日午前9時35分に崩壊した。路面から河床までかなりの高さが有るため、復旧に手間取り、仮橋による片側通行の状況が続いている。

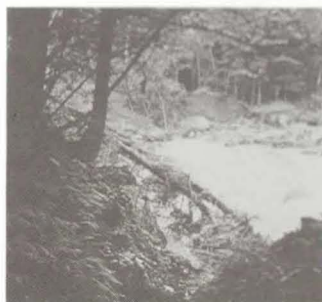
写真4 洗掘による斜面崩壊

戸草～小玉間の峡谷部でも、洗掘による大規模な斜面崩壊が有った。写真4は、普光寺用水取り入れ口下流左岸の被災状況である。普光寺用水は流失し、その上の倉井用水がかろうじて残っている。航空写真でみると、大きな湾曲の水衝部であるのが良く判る。大量の土砂と流木が生産されたと推察される。

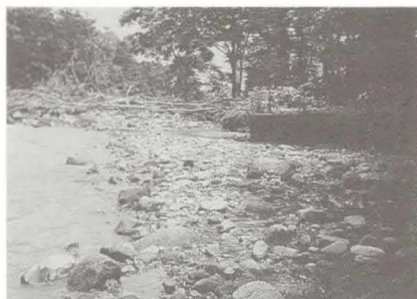
写真6 原地区での決壊

写真6は、原・落合用水取り入れ口直下流右岸の状況である。11日の20時を回った時点で決壊した。大地形的には扇状地の扇頂部に当たり、ピーク時には旧河道を流れて、北川養魚場の養魚地、原地区の水田に土砂と流木を運んだ。道路も水路と化し路盤材を流失させたため、アスファルト舗装が大きく波打ち通行不能となった。

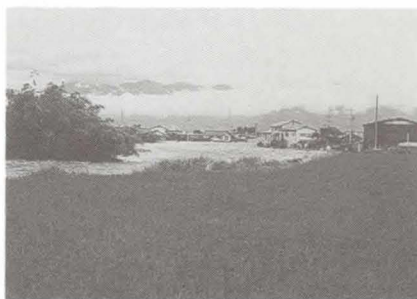
写真7 昭和橋上流湾曲部

写真7は、12日の13時の時点の昭和橋上流S字型湾曲部上流の状況である。前日午後10時7分から始まった昭和橋での溢水を監視し、水防活動が続けていた住民は、7時の時点で、重大な決断を下した。7時7分に破堤した後は、水位が下がり始めるが正午過ぎても溢水は収まらず、14時過ぎには再び鳥居川の水位が上昇する。避難命令が解除されたのは、13日の午前7時30

豊野町における鳥居川や浅川に関係した水害は、これまで千曲川の増水による合流部からの堰上げ背水に伴うものに注意が向いていた。今回の水害パターンは、その盲点を突かれた形であった。今回の出水は雨量の確率規模の割には大規模で、河床が急勾配から緩勾配に変化する地点では、予想をはるかに超える土砂の堆積が生じていた。また、土地利用的側面からみると、一部千曲川の堤防をも兼ねた国道18号線の盛り土と鳥居川の堤防で当該地域を取り囲み、堤池を形成した形になっている。幸運にも今回は、千曲川の立ヶ花における水位が12日午前7時の時点で4.14mという、昭和58年の出水時と比べてかなり低い値であったため、思い切った措置が効を奏する結果となった。

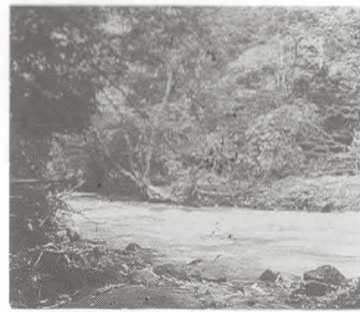
写真8 河道内樹木の効果

写真8は、戸草～小玉間にある倉井用水取り入れ口下流の、余水吐対岸側前面の河道内樹木である。十分に張った根は洗掘にもしなやかに対応したものと推察される。

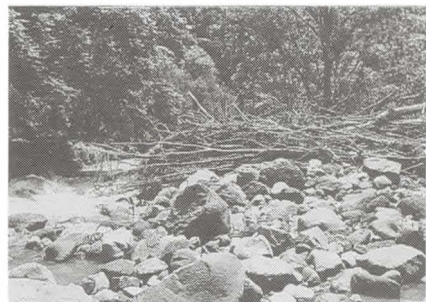
写真9 流木と河道内樹木

峡谷内には狭窄部と広拡部が適当に分布しており、洪水時広拡部の河道内林を流れる流れは巨石や流木を置いていく。正確には、その前面に漂着し溜まっている。写真9にこの状態を示す。通常の流路は写真左側であり、ピーク時には右側に流れた為、右岸側へは巨石が運ばれ水田が一部流失した。
