ストライエーションおよびタイヤ・トラックに関する一考察*

芳 賀 武**

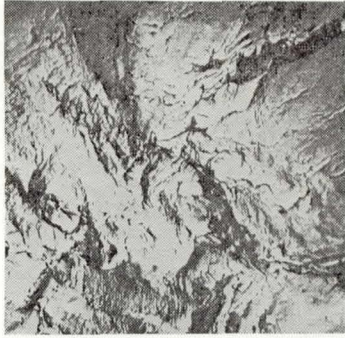
(a) No-Etching

Photo. 1 Photographs of torsion fatigued fracture surface and its surface change by the progressive etching.

($\varphi = \pm 2^\circ$, $\theta = 0$, $q = 3.9 \times 10^5$)

Photo. 1 は $\varphi = \pm 2^\circ$, $\theta = 0^\circ$ の繰返し振り疲労試験で発生した破面の特徴を示したもので、Photo. 1 (a) は腐食をしない状態の時に、一般にフェライト相に明瞭なストライエーションが観察され、パーライト相と思われる部分にはストライエーションは観察されない。Photo. 1 (b) は2秒間の腐食のときに破面上のフェライト相にあるストライエーションの伝播方向は不規則であり且つ、その相の複合すべり系および作用応力の方向により限定されるものと考えられる。Photo. 1(c) は3秒間の腐食のときに、フェライト相にストライエーションが残存し、他の部分にパーライト相が明瞭に観察された。

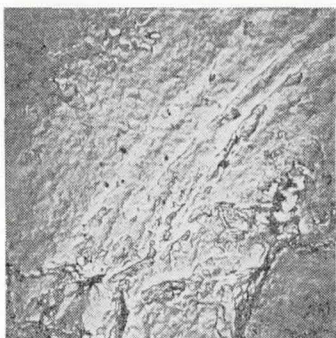
(c) 2 Sec Etching

(d) 3 Sec Etching

(e) 4 Sec Etching

(f) 5 Sec Etching

Photo. 2 Photographs of bending fatigued fracture surface and its surface change by the progressive etching.
 ($\varphi = \pm 2^\circ$, $\theta = 90^\circ$, $q = 5.83 \times 10^4$)

Photo. 2 は $\varphi = \pm 2^\circ$, $\theta = 90^\circ$ の繰返し曲げ疲労試験で発生した破面の特徴を示したものである。Photo. 2(a) は腐食をしない状態のときに、ストライエーションとタイヤ・トラックが観察され、Photo. 2(b) は1秒間の腐食のとき、ストライエーションはフェライト相においてのみ観察され、パーライト・パッチの拘束を受けている。この理由は各ストライエーション・パターンの間隔変化がパッチ近傍で生じているからである。Photo. 2(c)~(f) はそれぞれの腐食のときに、ストライエーションは消滅し、フェライト相とパーライト相が明確になり、ストライエーションと各相の関係が不明瞭となった。
