善光寺地震(1847)におけるお寺の被害*

—アンケート調査と Joyner and Boore 式による震源断層の想定—

The Distribution of Structural Damage of Temples in the Zenkoji Earthquake (1847):
Questionnaire Survey Results and Attenuation Model on Hypothesized FaultsHideto HATTORI, Kiyoshi KOBAYASHI, Masami YOSHIZAWA,
Toshio KIKUCHI, Satoshi OKUDA, Takahiro IWATATE, Hiromu SIMA

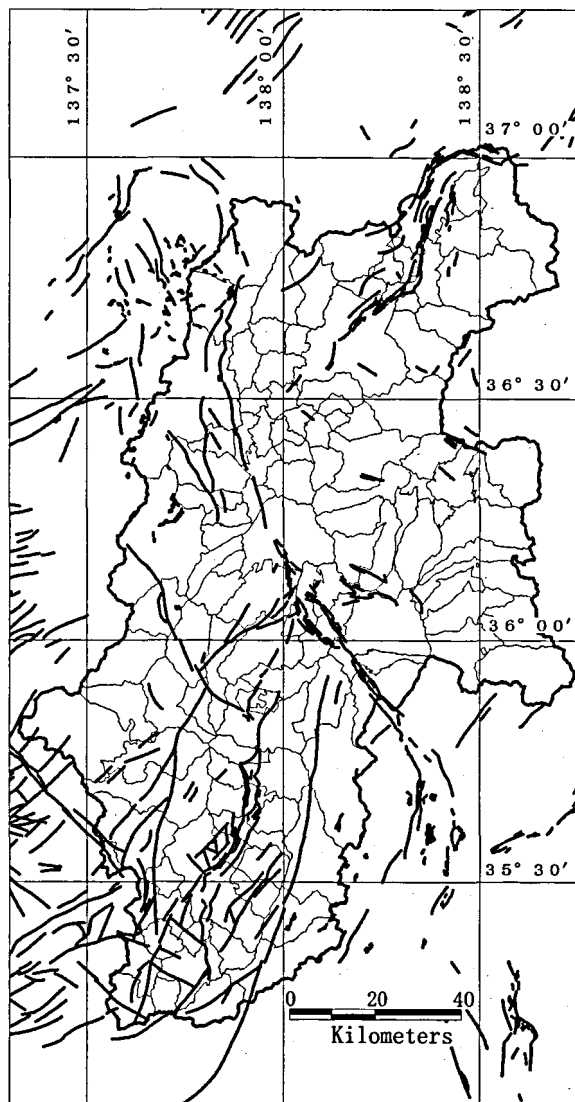
図 1 長野県の活断層

図1に長野県における活断層⁴⁾を示す。おおよそ東経138° 00' ~138° 30'、北緯36° 30' ~37° 00'の範囲に長野盆地西縁活断層系が存在する。この活断層系が発達する長野県北部地域、即ち、信州新町から長野市、飯山市を経て栄村に至る市町村内の624寺院

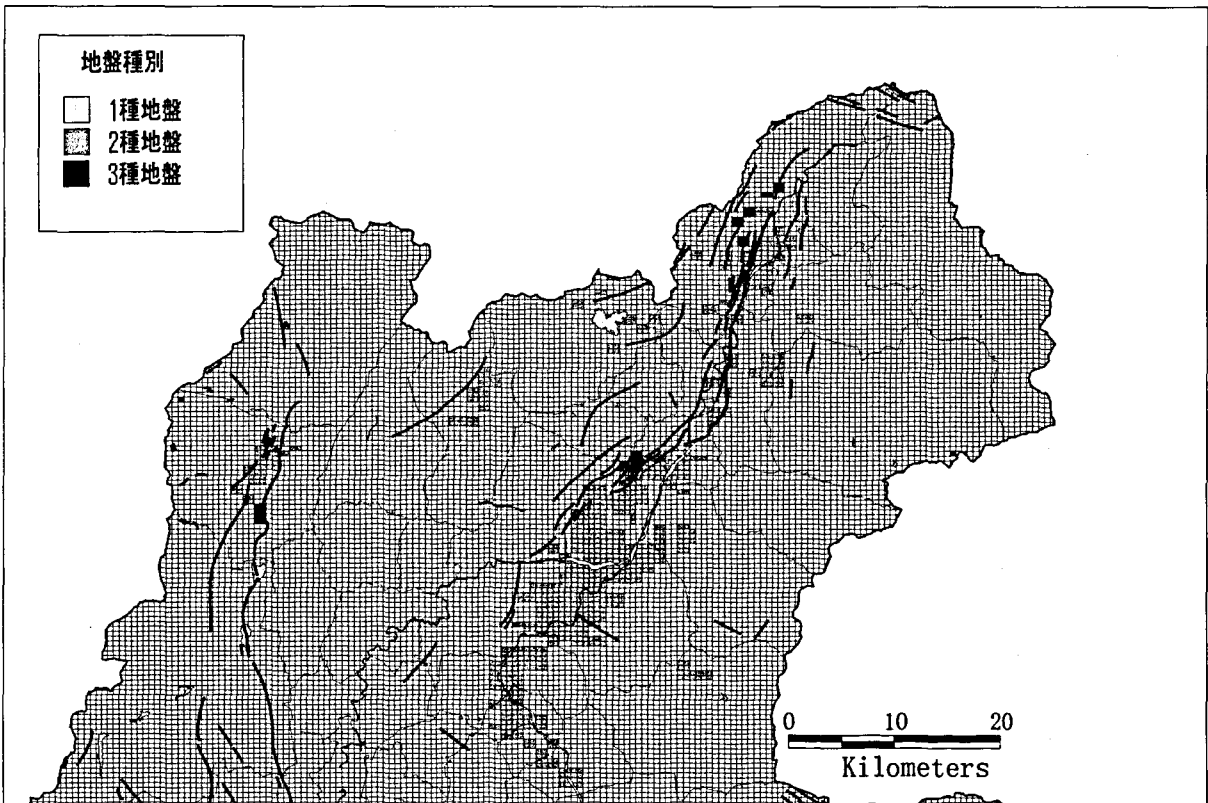
図 3 地盤種別

図3に地盤種別を示す。これは長野県地震対策基礎調査報告書¹¹⁾を基に作成したものである。4-1節で述べたように、JB式の加速度は1種地盤上の値であり、2種および3種地盤に対しては増幅度を考慮して、2種地盤には1. 25、3種地盤には1. 5を乗ずることにした。理論的には未解明な事柄を多く含む問題であるが、経験的にこれらの倍率を用いた。
