長野市中央道路の誕生と 沿道の街並みの変遷に関する研究*

A Study On The Birth Of Cyuou-Douro-Street Of Nagano City And The Renewal Process Of Buildings Along The Street And The Change Of Vista Toward Zenkouji-Temple

キーワード：長野市，中央道路，善光寺，ビスタ，沿道ファサード，建物更新過程

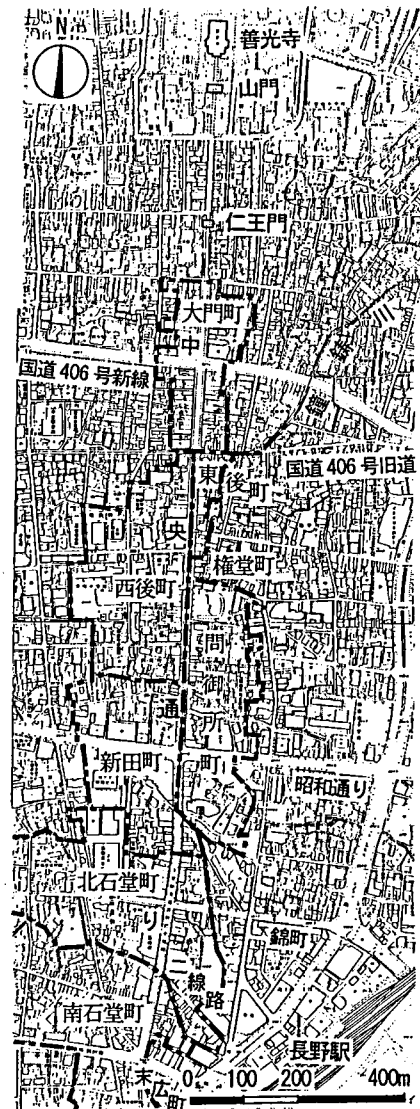
図1 調査対象地周辺図

図1を基に調査対象地の概要を説明する。北国街道でもあった善光寺表参道の拡幅工事が行われたのは、大正11～13年に掛けてであり、仁王門下の大門町境から末広町分岐までの802間1445mが10間巾(18m)に拡幅され、中央道路(現中央通り)が生まれた。本研究の調査対象はこの区間であり、この道路に接する敷地並びに建物である。沿道は、北から大門町、東後町、権堂町、西後町、問御所町、新田町、北石堂町、南石堂町に含まれており、本研究での調査結果の集計はこの町区分に従う(権堂町は戸数が少ないので、東後町に含めている)。今日の用途指定は商業地域であり、大門町～東後町・西後町にかけてはほぼ建ぺい率80%、容積率400%の指定であり、それ以外は容積率が500%である。また、昭和通り以南の沿道は600%の容積率指定である。中央通りに直行する幹線道路を見ると、北から国道406号新線(平成9年完成)、国道406号旧道(昭和35年に鐘鋳川を暗渠化して完成)、昭和通り(昭和21年完成)、錦町(明治36年完成)、二線路及び末広町(明治21年長野停車場設置時に完成)であり、道路拡幅時にあった交差道路は錦町、二線路、末広町だけであり、国道406号旧道には鐘鋳川が流れていた。

中央道路改修工事の構想は、大正2年5月に告示された長野市区改正計画にその原形を認めることが出来る。同計画では、大門町・東後町境界～末広町間(図1参照)を8間巾に拡幅する計画であった³⁾。市区改正計画が策定されたのは、善光寺門前に不規則に市街が発展したため、市街道路は狭小を極め、とりわけ明治21年の長野停車場設置後は増加する市内流入者や善光寺参詣客に市内街路が対応できなくなったためである。このような認識は明治30年頃には市民に共有されていた⁴⁾。中でも善光寺表参道⁵⁾は、大門町付近では巾5間半であったが、後町～石堂町にかけては巾2～3間程度しかなく、物資等の往来に支障を来していた(5-1節及び図2)。そのため、「関係町民ハ事アル度ニ假令幾何タリトモ町内ヲ取括ムコトヲ唱導シツツアリシモ、見渡ス限り櫛比スル市街ヲ切り取り道路拡張ヲ為スカ如キハ到底不可能ノコトトシ、常ニ一笑ニ附セラレ沙汰止ミ」となった⁶⁾。しかしながら「偶々沿道ノ有力者等相會シテ之カ取括メニ付談示ノ結果直ニ其実現ヲ見ルニ至ラサ

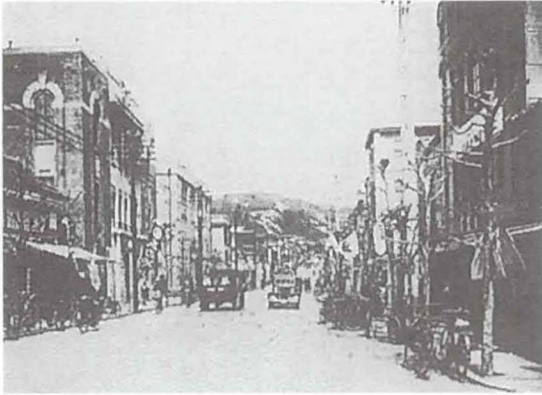
写真1 X点からの善光寺ビスタ (昭和初期)

本研究では、中央道路改修工事の際の整備イメージを根拠に、道路面と沿道建物によって構成される善光寺仁王門へ向けた眺望を善光寺ビスタとして位置づける。そして、同じ場所からほぼ同じ構図で撮影された昭和初期と平成13年の写真を基に、善光寺ビスタの変化を明らかにする。写真1は、六三銀行前(写真左手前の3階洋風建築、現在の場所は図3のX地点)から昭和初期に撮影された写真である¹⁷⁾。六三銀行前は当時の市の経済的中

心であり⁽¹⁴⁾、最も壮麗で大規模な建築の連なる区間であった。写真2は平成13年10月に撮影した同じ場所からの写真である。ビスタ構造の比較は写真に占める各事物の占有面積比率を比較することで行った⁽¹⁵⁾(表8)。比較方法の性質上、手前にある事物が結果に大きく影響する為、遠景に着目すると、沿道の建物が高くなった結果、山が半減していることが判る。同様の比較をY点(図3)から同構図で撮影した昭和初期(写真3)と平成13年10月の写真(写真
