常時微動から推定される伝統的木造建築物の振動特性*

——真楽寺三重塔修理前後の特性比較——

Vibration Characteristics of Traditional Wooden Three-storied Pagoda Estimated from Microtremors

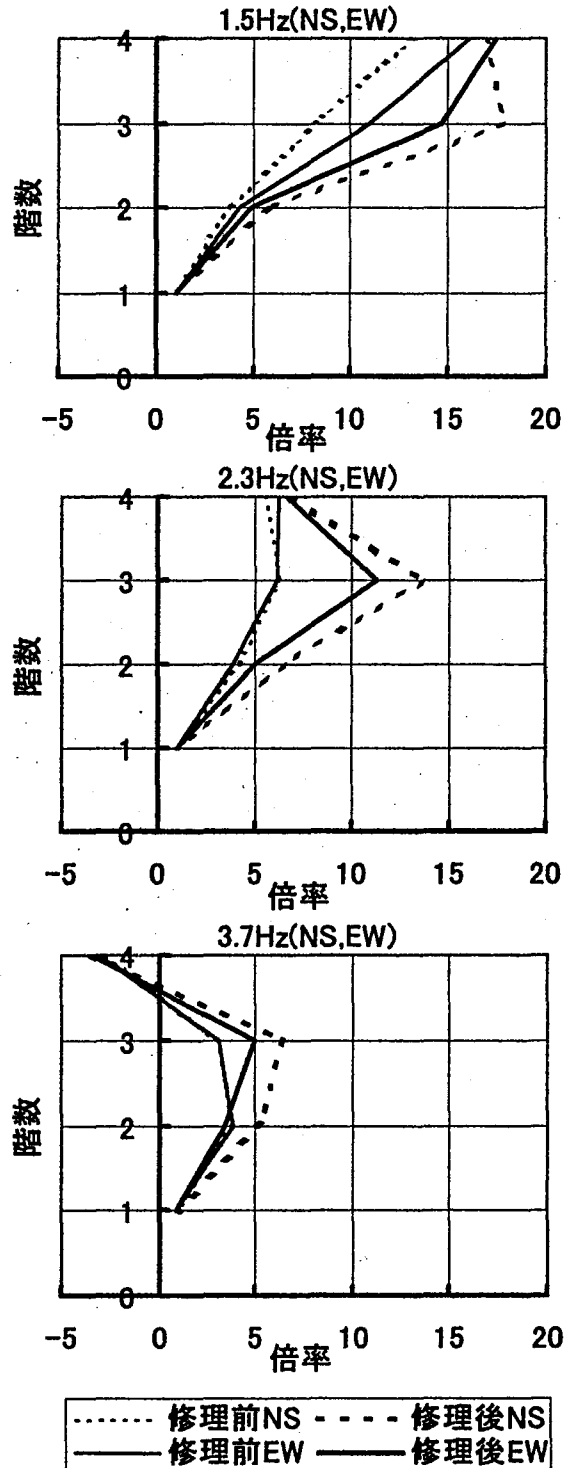
図3 三重塔の振動モード

図3に修理前後の振動モードを示す。1~3次の卓越振動数について、各階(2F, 3F, 4F)の1Fに対する各スペクトル比から倍率と位相差を読み取り、1Fの動きを1とした振動モードを示したものである。各振動モードは1次が片持ち構造の曲げ変形的であり、2次がせん断変形的である。3次は片持ち梁の2次モード的である。

② 振動モードは1次が片持ち構造の曲げ変形的で

あり、2次がせん断変形的である。3次モードは片持ち梁の2次モード的である。
